## **חוות דעת בעניין כפרים פלסטינים במסאפר יטא 1945-2020**

**ממצאים, קשרי גומלין ואופק תכנוני**

**פברואר 2021**

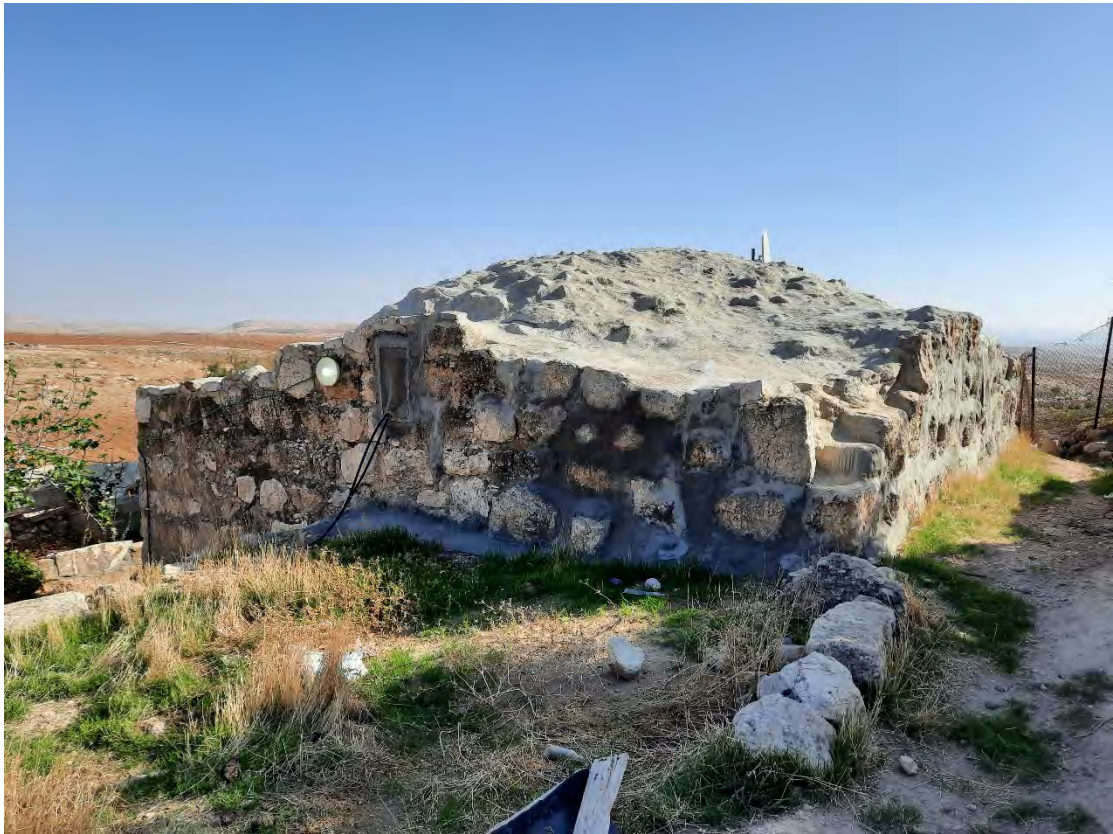
מבנה בגיינבה שנבנה בשנות הארבעים על ידי תושבי הכפר (צולם ביום 3.12.2020)

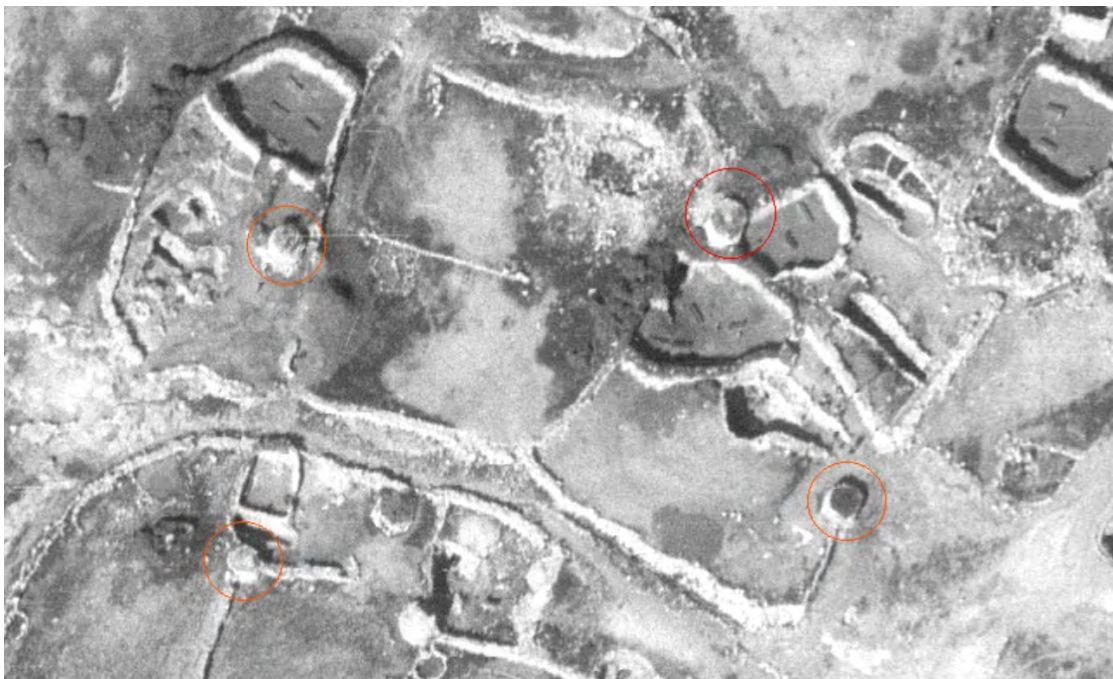
## תצלום אוויר מספר 642 7427 - MM מתאריך 1.2.1980

הגם שתצלום האוויר אינו מכסה את כל חלקה הצפוני של גיינבה ניתן לראות כי כל המבנים שהופיעו בשנים הקודמות מופיעים בתצלום האוויר הנוכחי וכן בשל הרזולוציה הגבוהה של תצלום האוויר ניתן לראות מספר רב של תנורים (טאבון) עגולים. רק בחלק הדרומי של גיינבה ניתן לראות **כעשרים תנורים, רוחבם הוא כ-2.5 מטרים וגובהם כשני מטרים והם שימשו לאפייה ולבישול.**

בנוסף ניתן להבחין **בשקתות המשמשות להאכלה של הצאן אשר מפוזרים בתוך הדירים מגדרות האבן.** שטחי החקלאות הרבים מעובדים אף הם באופן אינטנסיבי וניתן לראות את סימני החרישה.

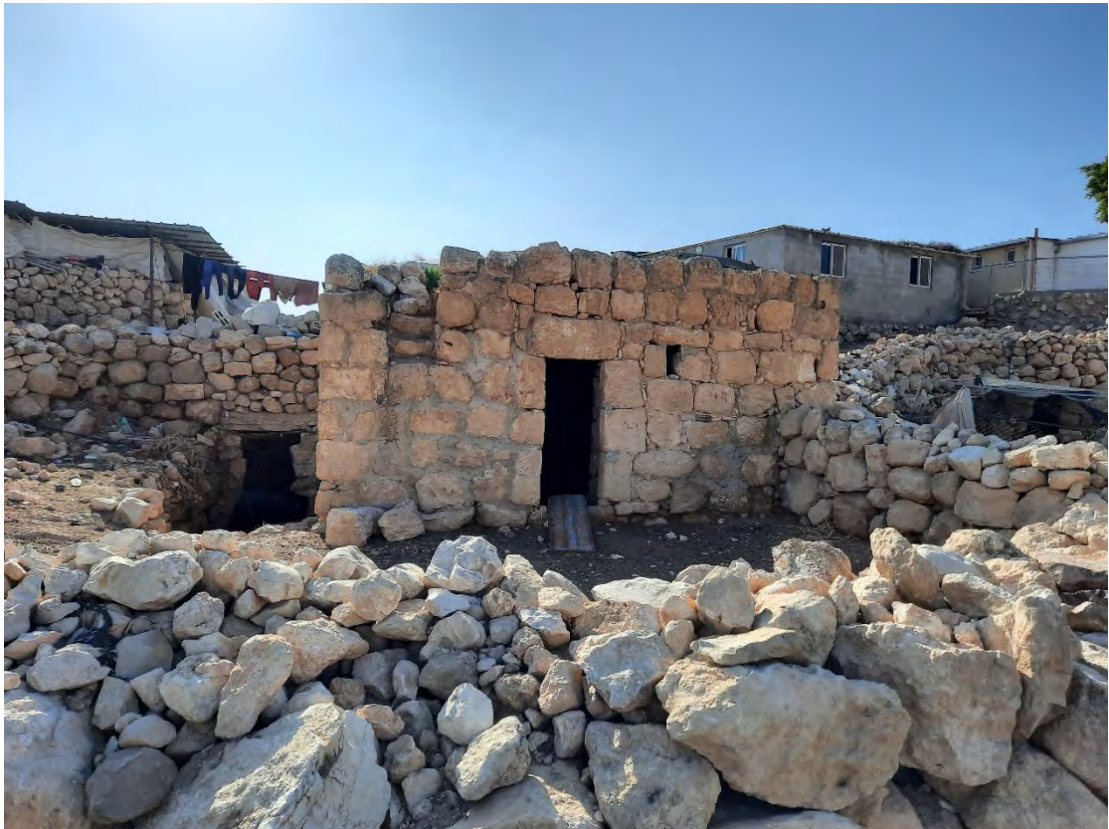
חלק מהמבנים שנוספו במהלך השנים בג'ניבה היו מבני אבן קטנים אשר נעשה בהם שימוש מהחומר המקומי הנמצא בשטח. ובכלל זה בנייה על גדרות אבן קיימות כבסיס למבנה החדש.

מבנה בג'ינבה (צולם ביום 3.12.2020)

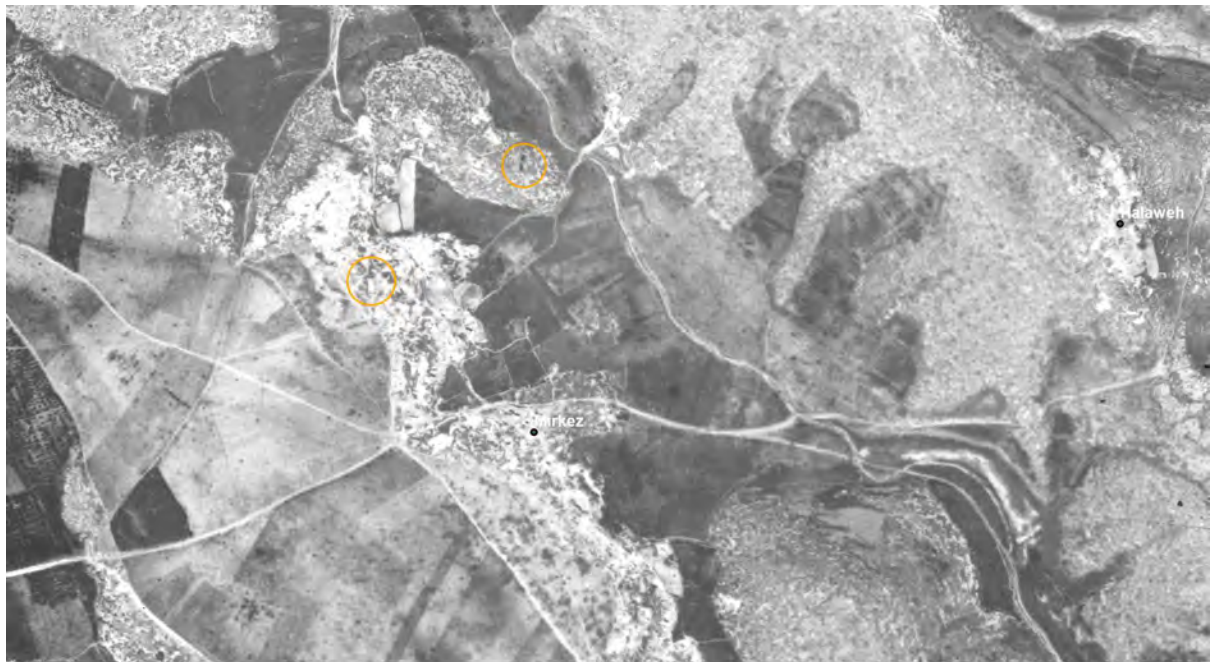
### תצלום אוויר מספר PS-29-6050 מהתאריך 14.3.1945

שיטחה המפותח של מרכז בשנת 1945 היה גדול יותר מאשר שיטחה המפותח כיום וכך גם שטחי החקלאות. נדמה כי מערכת הדרכים אף היא היתה יותר מפותחת ובמיוחד הקשרים לדרום לאיזור שנמצא היום בתחום ישראל מעבר לקו הירוק. במירכז בשנת 1945 היו מספר מבנים שניתן לזהות אותם גם בתצלומי אוויר מאוחרים יותר. שני מבנים צמודים בעלי כיפות עגולות בשטח של כ-50 מ"ר כל אחד. בסמוך להם מבנה קטן בשטח של כ-24 מ"ר וכן מספר אוהלים הנמצאים בשולי הכפר בצפון מזרח. בנוסף ישנו מספר גדול של דירים, גדרות אבן, שבילים וטרסות המעידים על פעילות אינטנסיבית.

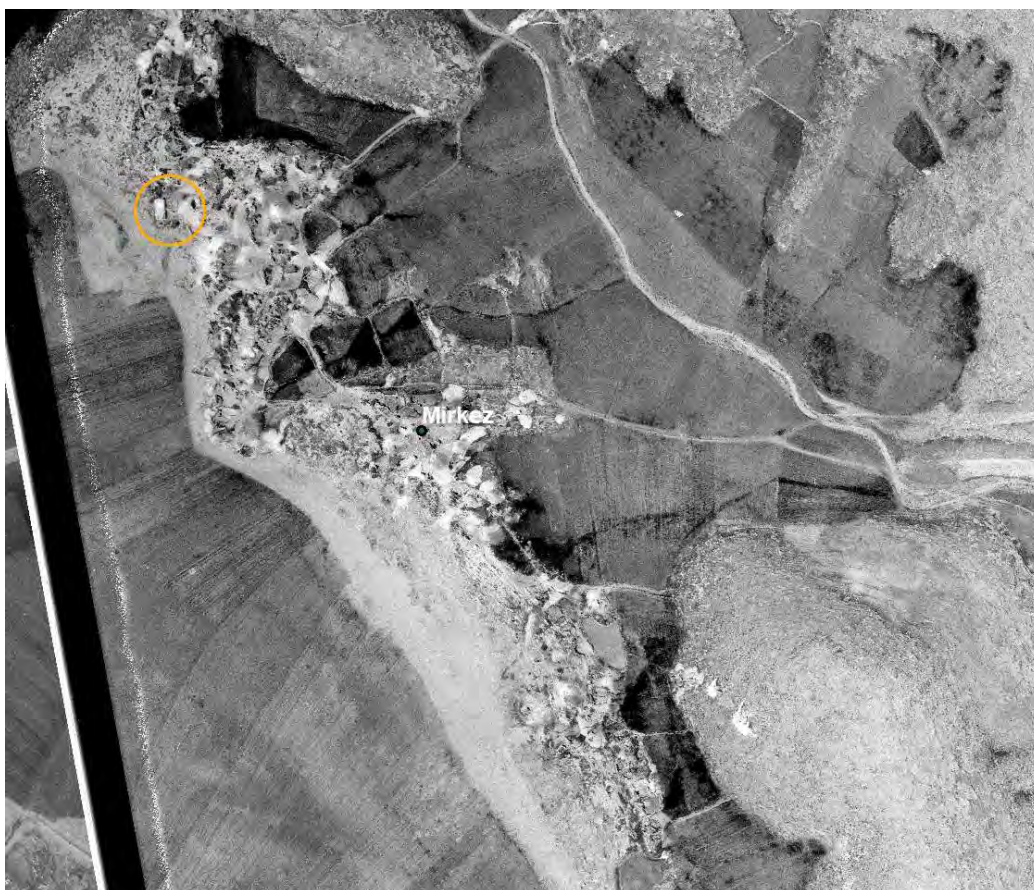
### תצלום אוויר מספר MM-470-5930 מתאריך 03.04.1976

בשנת 1976 האינטנסיביות של עיבוד הקרקע בולטת באופן מובהק, נראים סימני חרישה ועיבוד בכל הוואדיות הסובבות את מירכז. שני המבנים הצמודים שנראו לראשונה בתצלום אוויר משנת 1945 נראים באופן ברור וכך גם הדירים, הגדרות, השבילים ופתחי מערות.

תקריב של המבנה שנבנה לפני שנת 1945.

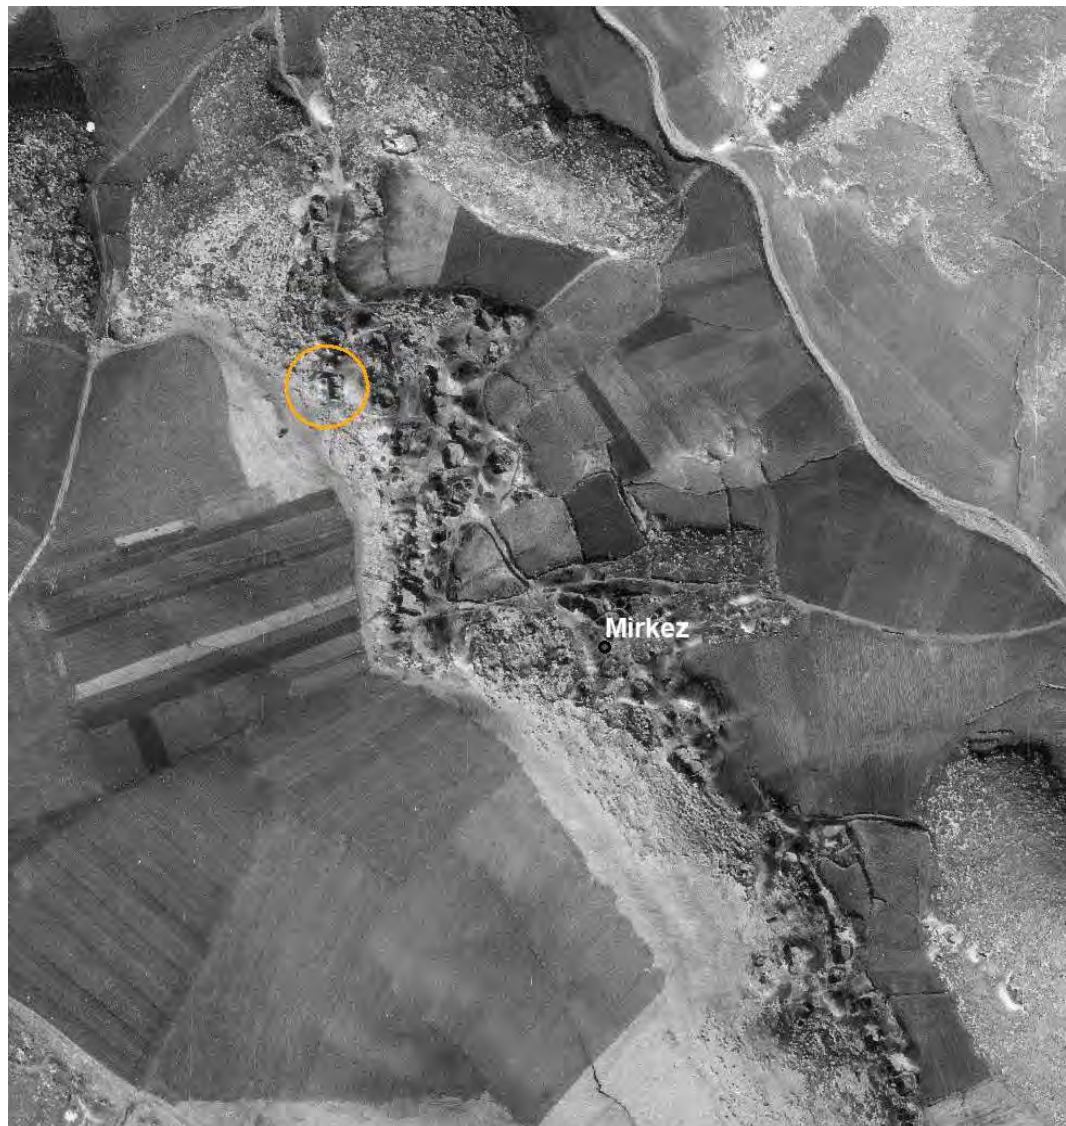
### תצלום אוויר מספר MM- 783-5265 מתאריך 11.12.1982

ב-1982 ניתן לראות באופן ברור את המבנים המופיעים בתצלום האוויר משנת 1945 ואת הפרטים הייחודיים של המבנים של מבנה כיפה גדולים, עם הפתחים לכיוון מזרח והגדרות סביב כל אחד מהם. בנוסף ניתן לראות את מתחמי המערות שעדיין משמשים את התושבים בעיקר לגידול הצאן. באופן מובהק נראים שטחי החקלאות המעובדים באופן אינטנסיבי כאשר נראה שינוי מסוים בגבולות החלקות וכן בתוואי כמה מהדרכים.

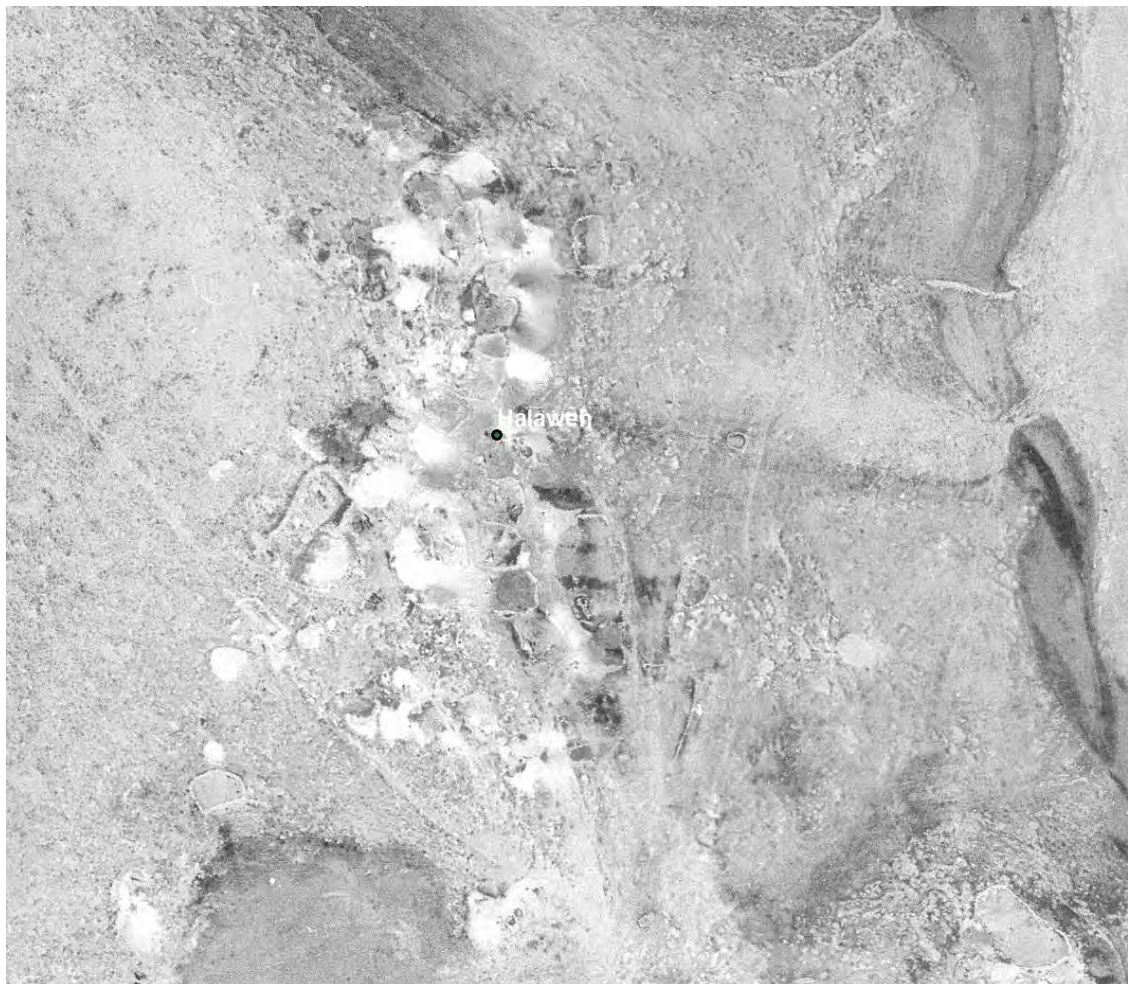
#### תצלום אוויר מספר 470-5930-MM מתאריך 03.04.1976

במתחם הצפוני של ח'לאווה ניתן לראות בתצלום האוויר שישנה פעילות משמעותית על הקרקע, בעיקרה פעילות חקלאית הכוללת בין היתר גם את הימצאותן של מכוניות חקלאיות וככל הנראה מבנים ארעיים קטנים כמעין סככות או הרחבה של פתחי המערות. כמו כן ישנן עדויות לפעילות של רועים ולסימנים בקרקע של רטיבות במקום בו שוכנו העדרים. מרבית המתחמים ממשיכים להתקיים עד היום. המתחמים הדרומיים אף הם פעילים וישנה בנייה חדשה של דירים, מעגלי אבנים וטרסות.

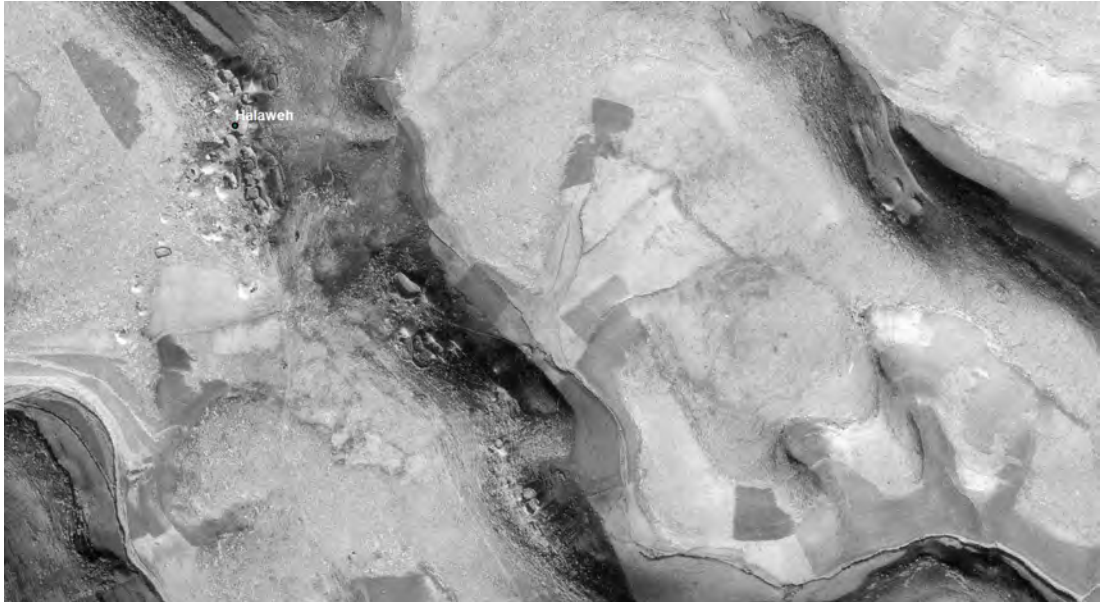
### תצלום אוויר מספר MM- 783-5265 מתאריך 11.12.1982

בתצלום אוויר משנת 1982 רואים בבירור את הדירים ואת השימוש הנרחב במקום הכולל מגורים ופעילות חקלאית. המגורים עדיין מתקיימים במערות אך בפתחי המערות ניתן לראות שישנה בנייה של מעין חדרי כניסה אשר מאפשרים הגנה מפגעי מזג האוויר ומהווים שלב לקראת היציאה מהמערה על פני הקרקע. בשל איכות הצילום ניתן לראות באופן מובהק את השקתות של הצאן במרחבי המוקדים האינטנסיביים, בתוך המתחמים וביניהם. מערכת הדרכים נראית באופן ברור וכוללת דרכים לרכב אשר מתחברות למערכת האיזורית אשר מחברת את ח'לאווה למירכז ולג'ינבה. השדות הסמוכים לח'אלווה וכל פיסת אדמה ראויה מעובדים באינטנסיביות.

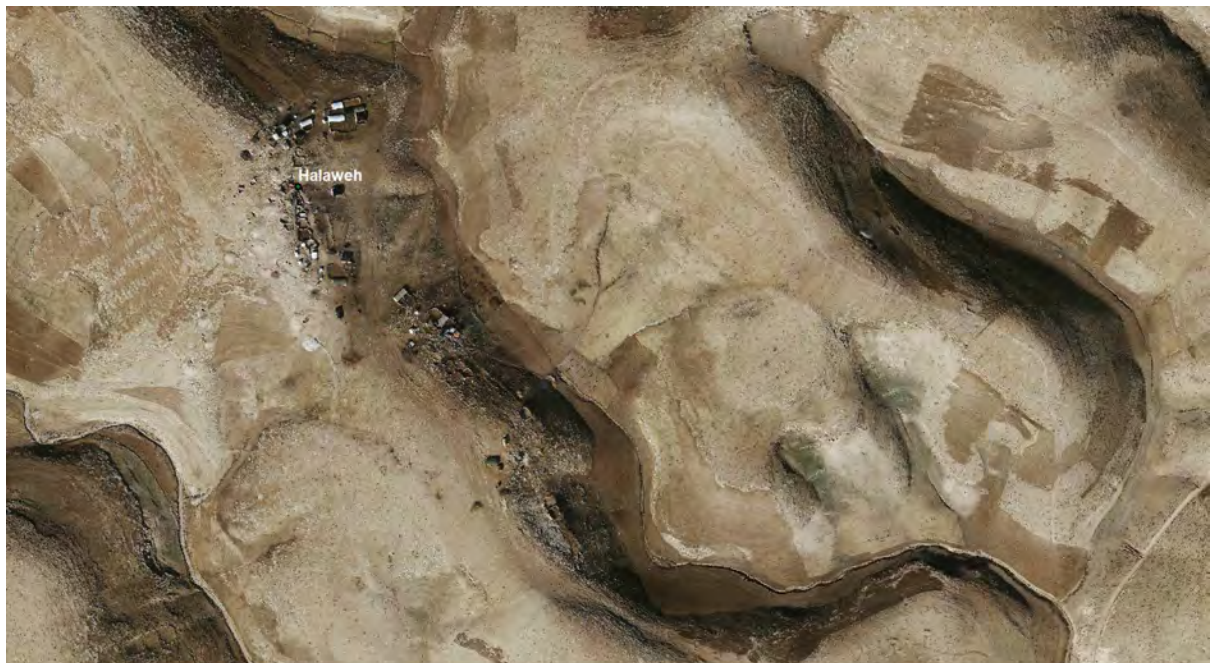
## תצלום אוויר משנת 2014

שלושת המוקדים של ח'לאווה המופיעים משנת 1945 נראים בבירור בשנת 2014. ראוי לציין שכל הבנייה נעשית בתוך השטח המפותח כבר כ-70 שנה ואין כלל חריגות אל מוקדים חדשים. המבנים שנבנו בעשורים האחרונים הם מבנים קלים המשמשים בעיקר כמחסות לצאן ואין כלל בנייה מאסיבית של יסודות. כמו כן לעיתים, בהתאם לצרכים, ישנה הזזה של מבנים ממקום אחד למשנהו או החלפה של מבנים.

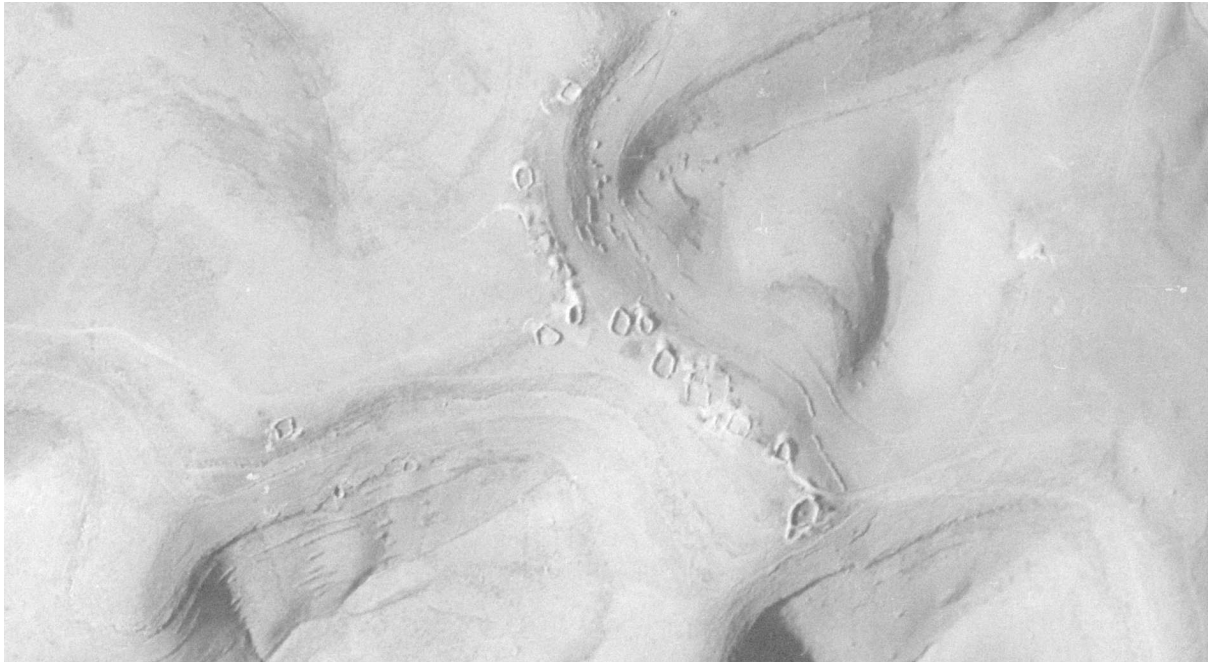
#### תצלום אוויר מספר MM-321-0413 מתאריך 14.7.1972

ניתן לראות כ-15 מעגלים העשויים מגדרות אבן נמוכות אשר שימשו לדירים ולמגורים. תצלום האוויר צולם בקיץ עונה החמה כאשר על פי רוב, בשל העדר מים ומרעה, לא נראית פעילות בשטח אך הנוכחות וההבדל במספר הדירים ומעגלי האבן לבין תצלום האוויר מ-1967, חמש שנים קודם לכן, מראה פיתוח ממשי ושימוש תדיר במקום.

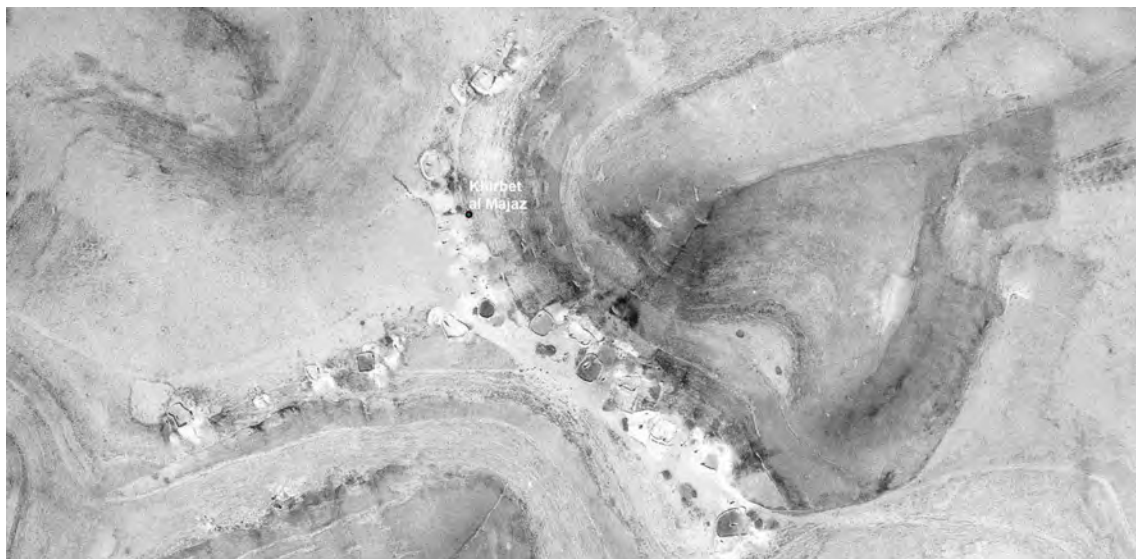
#### תצלום אוויר מספר MM-470-5940 מתאריך 03.04.1976

בין 1972 ל-1976 ישנו פיתוח משמעותי במגיאז והיא מקבלת את התצורה הנוכחית שלה מבחינת ההתיישבות במרחב על כל שלושת שלוחותיה. ישנם כ-18 מתחמים של דירים ומגורים וכן מספר גדול של מערות אשר משמשות את התושבים לצרכים שונים. ההבדלים בין תצלומי האוויר משנים קודמות מראים את ההשקעה הרבה בחשיפת פתחי המערות ושימוש בהם. ניתן לראות מערכת מפותחת של טרסות בשטחים החקלאיים הסמוכים. בקצה הצפוני ניתן לראות עדר קרוב לשטח הבנוי, ככל הנראה בדרכו חזרה מהמרעה.

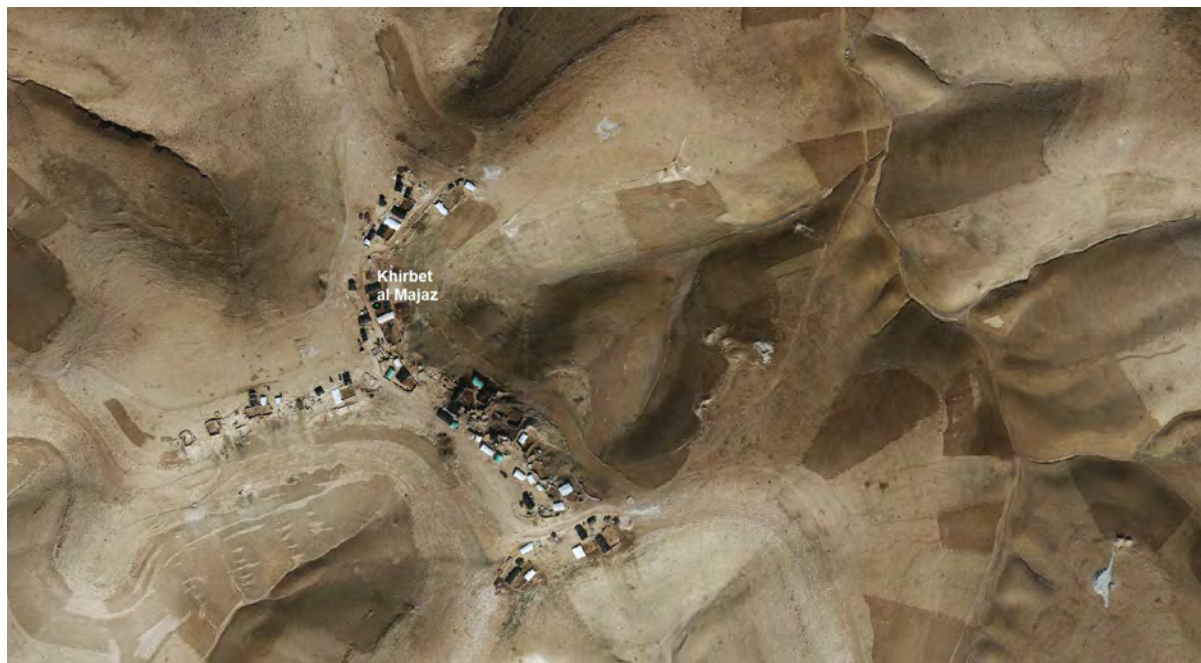
#### תצלום אוויר משנת 2014

גם לאחר כ-40 שנה ניתן לראות שהנפח של השימוש בשטח המפותח של ח'ירבת אל מג'אז בשנת 2014 נותר די דומה לזה שהיה בשנת 1976 למעט השינוי המשמעותי של בנייה על הקרקע. מהלך המאפיין את כל הקהילות בעשורים האחרונים של המאה הקודמת. הפעילות של בני ובנות הקהילה לא השתנתה באופן מהותי ב-70 השנים האחרונות והקהילה היא קהילת רועים המגדלת עיזים וכבשים.

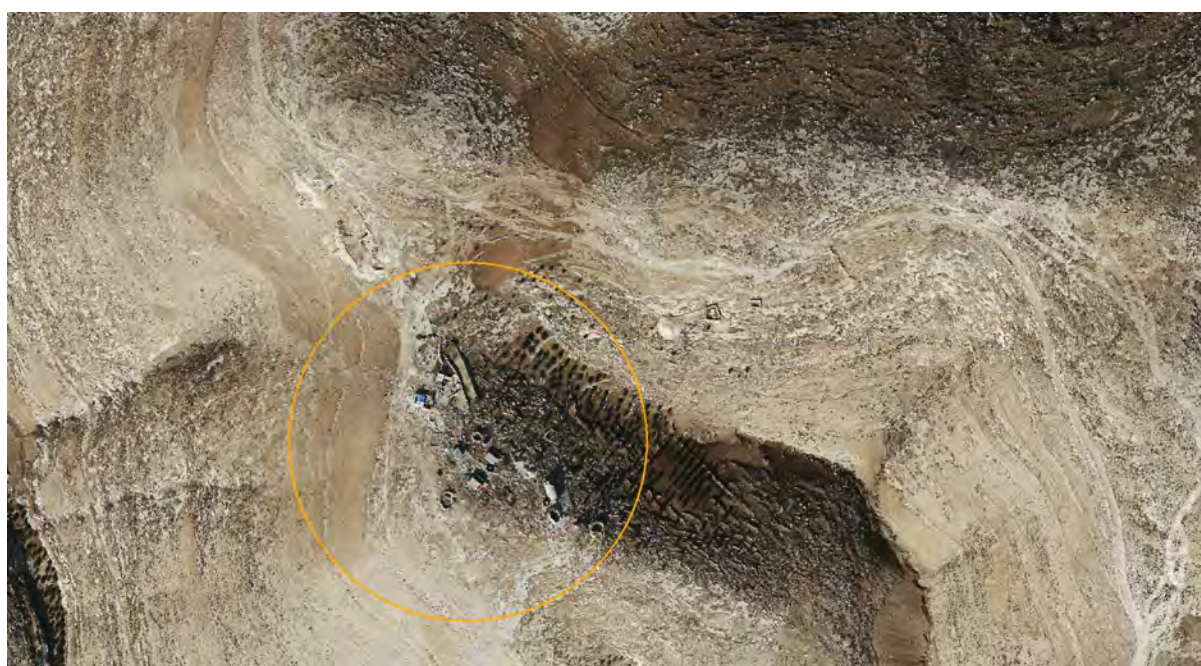
### תצלום אוויר 2014

השטח המפותח לא השתנה בגודלו ולמעט מספר מצומצם של מבנים קלים אשר נבנו בתוך השטח המפותח אין כלל שינוי בתכנית. המבנים מבטאים צורך של שיפור תנאי החיים של התושבים והרצון לחיים פחות קשים מאשר המגורים במערות אשר מטבע הדברים פחות מתאימות למגורי אדם.

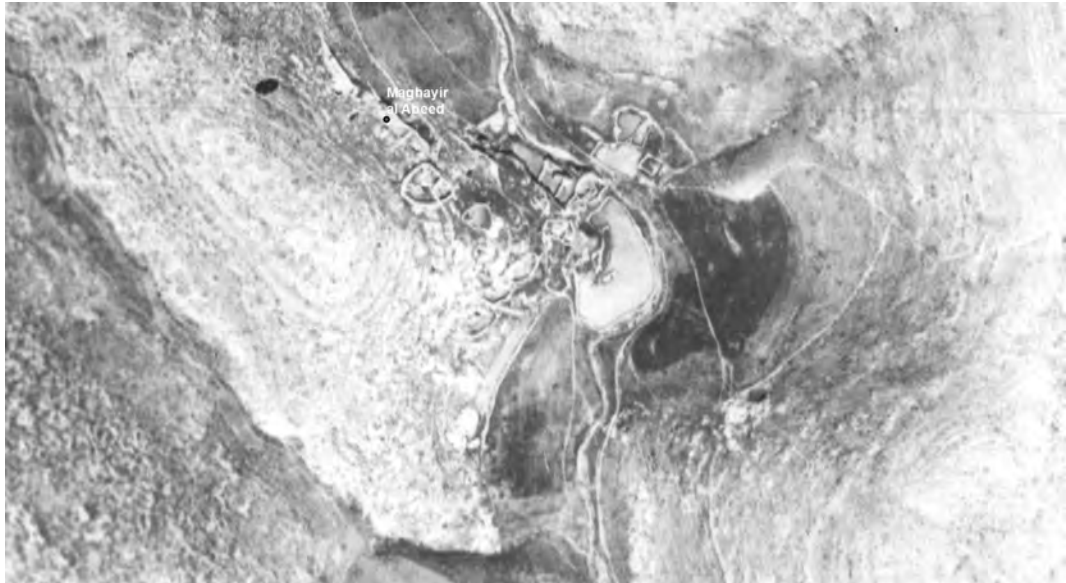
**תצלום אוויר מספר PS-24-5021 מתאריך 25.2.1945**

בשנת 1945 הפעילות במע"ייר אל עביד היתה אינטנסיבית ביותר וכללה מספר מתחמים במוקד אחד שבו היו מספר מערות, מערכת גדרות ושבילים, דירים וכן חלקות מעובדות.

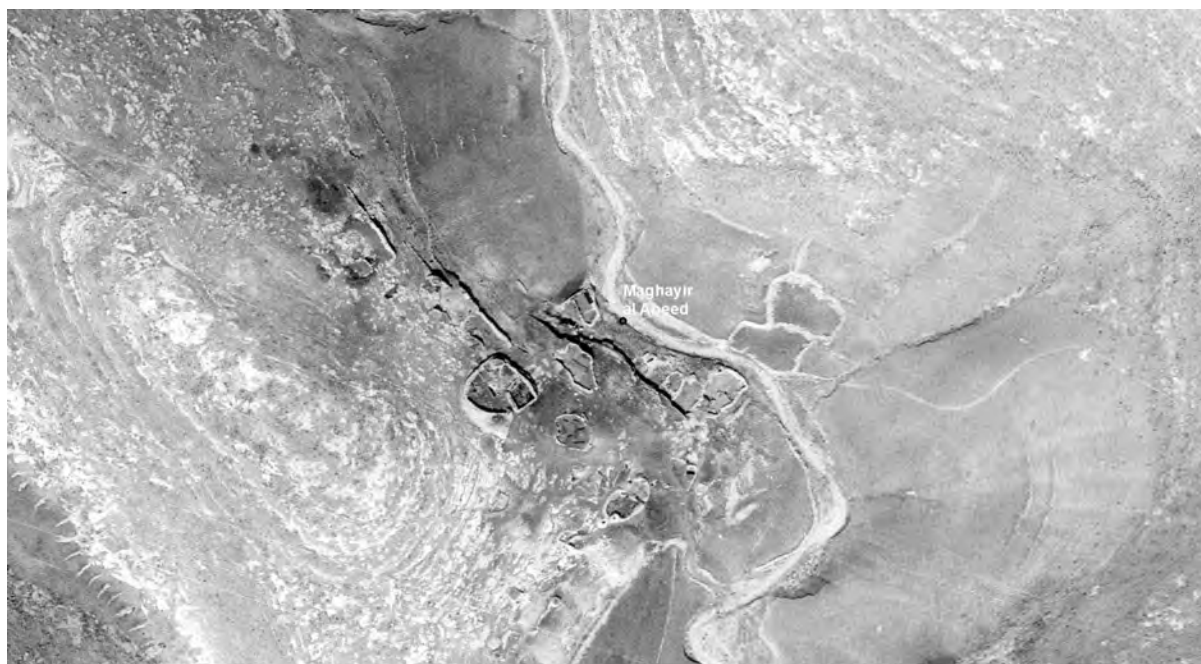
**תצלום אוויר מספר MM-823-5075 מתאריך 16.3.1984**

במע"ייר אל עביד בשנת 1984 ניתן לראות פעילות משמעותית של רועי צאן המשתמשים באופן תדיר בדירים ובמערות, בדרכים ובשדות המעובדים. ניתן לראות את פתחי המערות ואת השוני בהבדלי האדמה המראים את מיקומם של העדרים לאורך זמן וכן ישנן עדויות של שימושים חקלאיים אינטנסיביים על הקרקע ובכלל זה שקתות להאכלת הצאן.

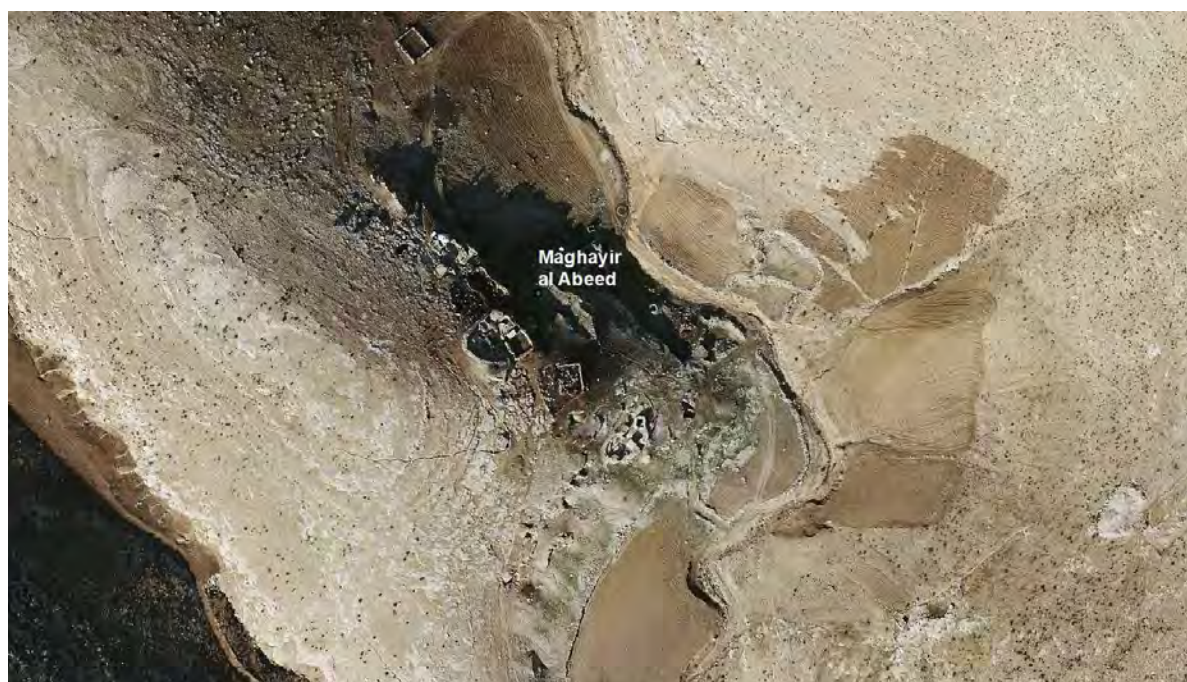
## תצלום אוויר 2014

ניתן לראות בתצלום אוויר זה כי גודלו של השטח המפותח כמעט זהה, ואולי אף קטן במקצת לעומת 1945. מעט מאד מבנים קלים נבנו במעיייר אל עביד ואלה שכן נמצאים בתוך השטחים המגודרים ואינם מהווים בניה במרחב חדש.

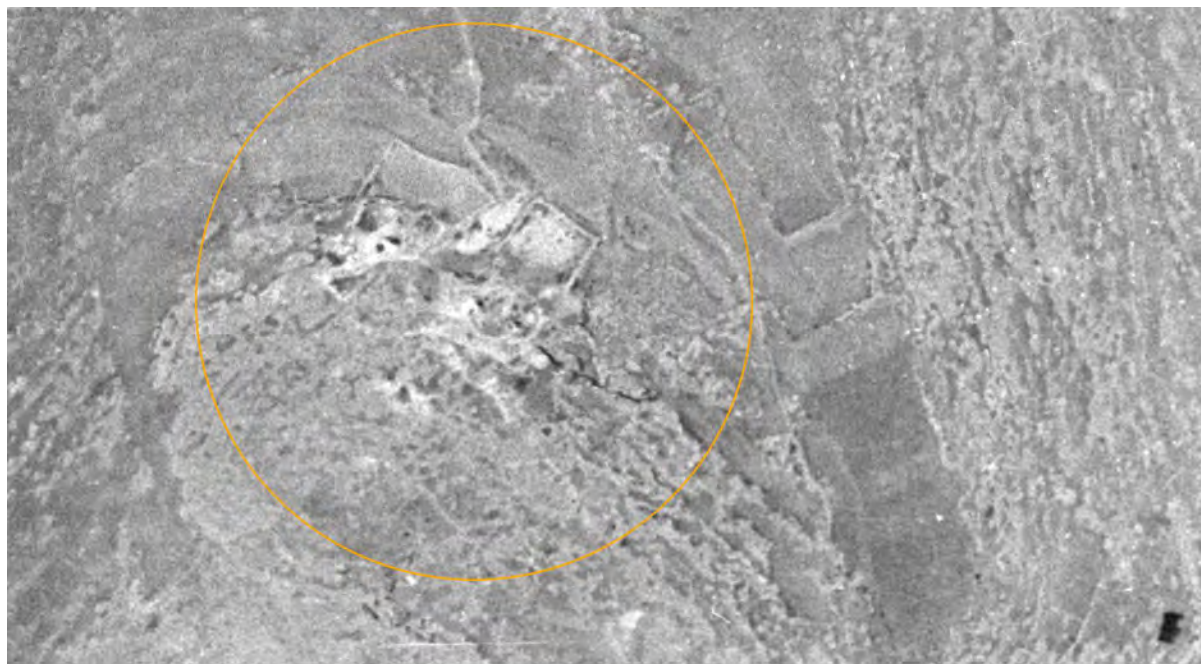
**תצלום אוויר מספר MM-126-5510 מתאריך 18.6.1967**  
בשנת 1967 ניתן לראות בבירור את גדרות האבן ואת פתחי חלק מהמערות וכן את הטרסות והשבילים הרגליים.

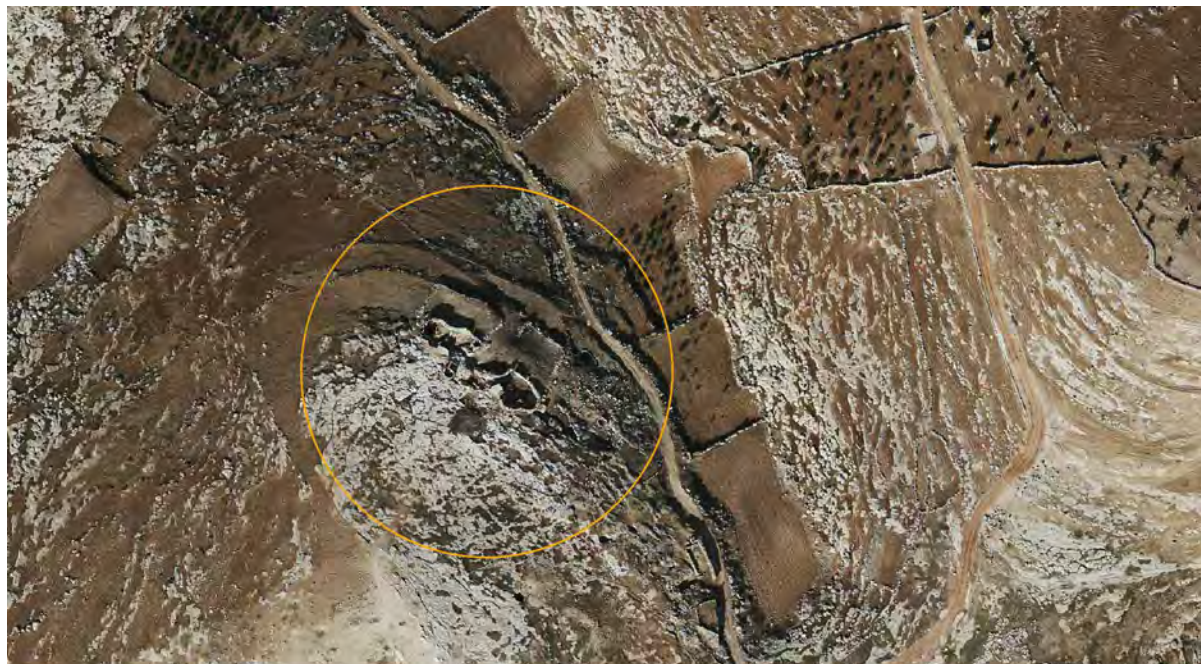
#### תצלום אוויר משנת 2014

השימוש במקום פחת בשנים האחרונות אך כל המרכיבים הפיזיים של ח' סארורה נשמרו כפי שהיו בארבעים השנים האחרונות וכן ניתן לזהות שבואדיות נשתלו עצים.

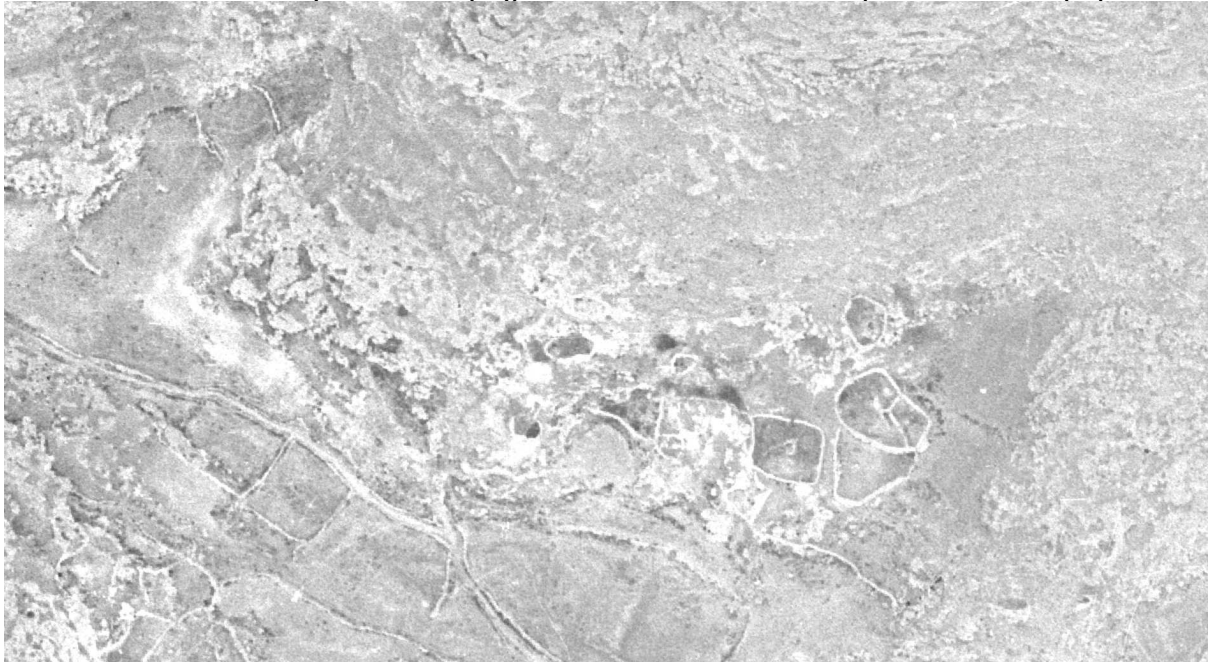
### צילום אוויר מספר MM-126-5655 מתאריך 18.6.1967

בשנת 1967 נראית בסימרה פעילות אינטנסיבית של גידול בעלי חיים ופעילות חקלאית הכוללת עיבוד הקרקע. המגורים בתקופה זו היו במערות אשר חלקן אף שימש לצאן.

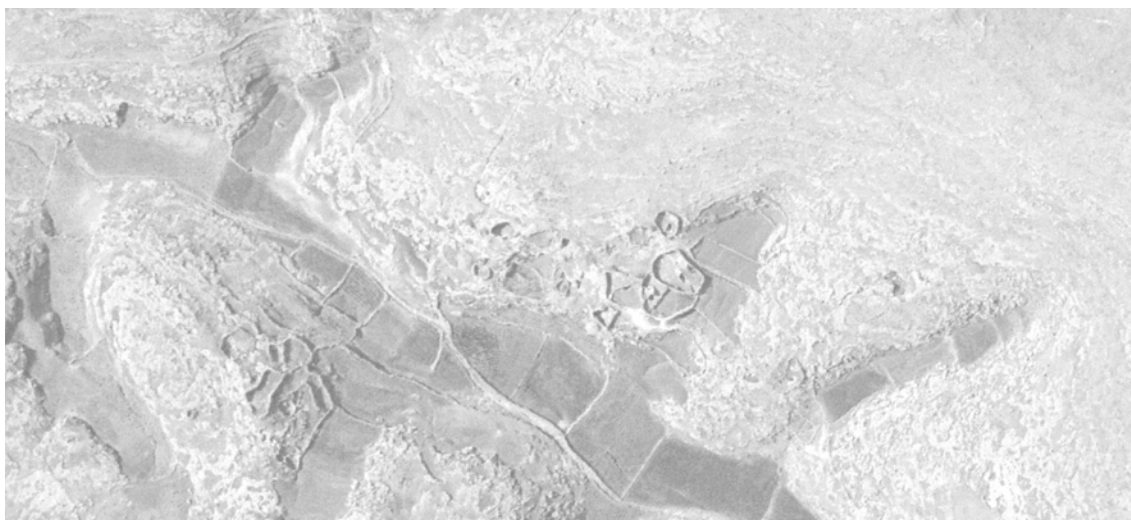
### צילום אוויר מספר MM-321-0413 מתאריך 14.7.1972

בתצלום אוויר זה משנת 1972 אשר למרות שצולם בקיץ ניתן לראות את השטחים המעובדים הנמצאים בוואדיות ומשני צידי הוואדי הראשי ישנם שני מוקדים אשר בכל אחד מספר מתחמים הכוללים גדרות אבן, מערות מגורים ומערות לצאן.

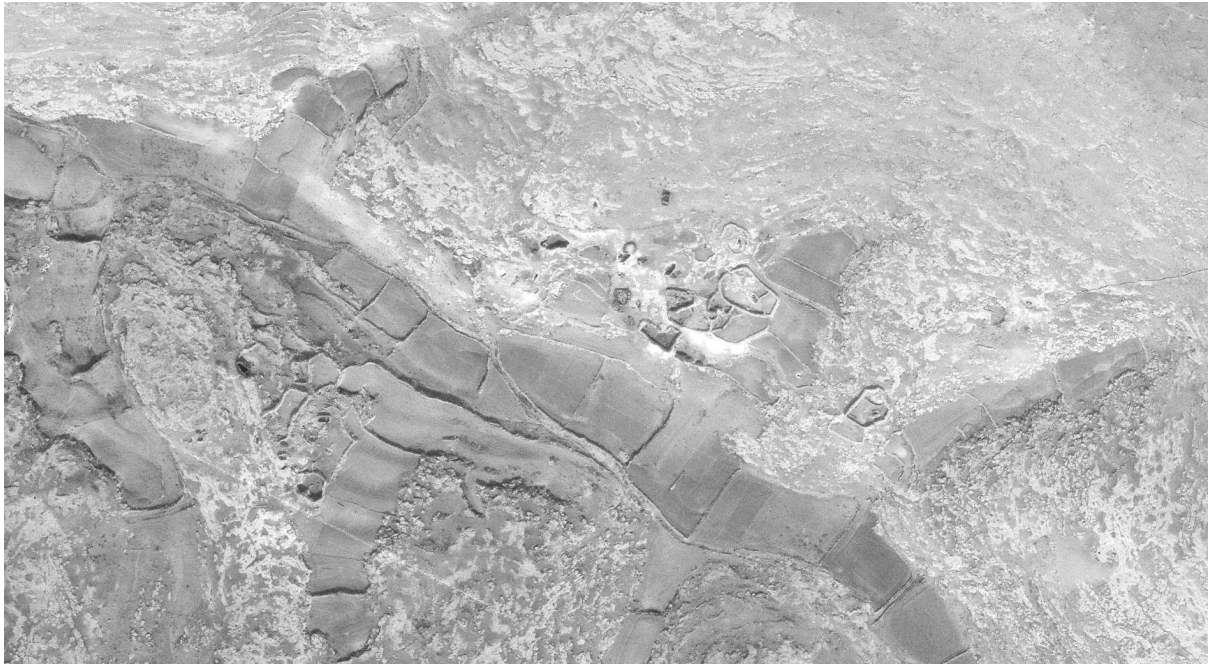
### צילום אוויר מספר MM-836-6969 מתאריך 23.11.1985

השינויים העיקריים הנראים בתצלום אוויר משנת 1985 מתייחסים לשינויי תכנית נקודתיים של הרחבת המכלאות ששימשו לצאן ופיתוח סביב הכניסה למערות על ידי בנייה של חדרי כניסה מאבן. העיבוד החקלאי האינטנסיבי נמשך בכל הוואדיות מסביב לשטח המגורים.

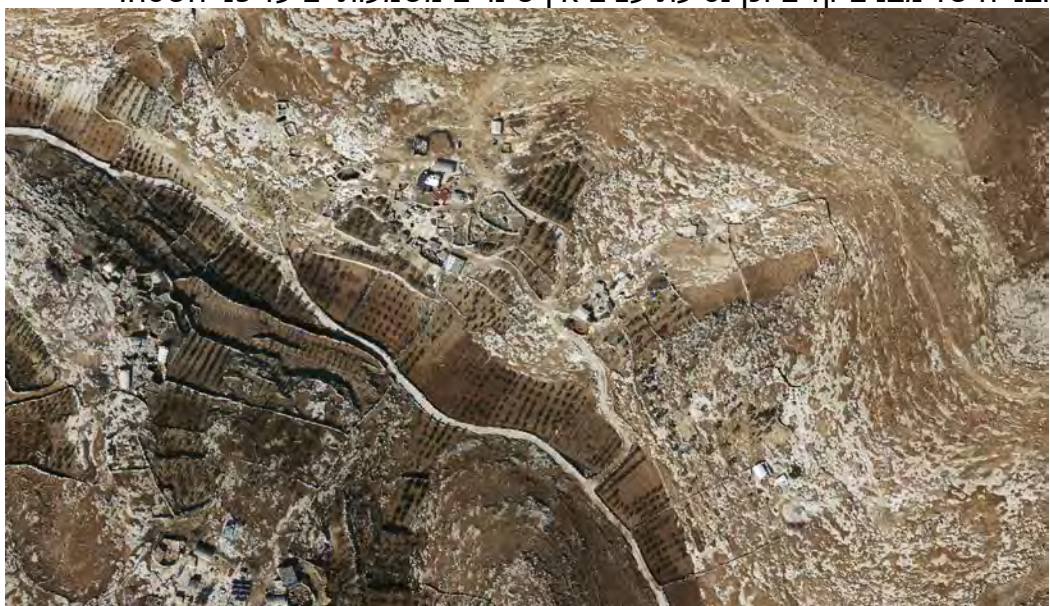
#### תצלום אוויר משנת 2014

מרחב השימוש בסימרה נשאר כמעט זהה בגודלו כפי שהיה בשנת 1967 ולמעט היציאה מהמערות ובנייה של מבנים קלים וכן נטיעת עצים אין שינויים משמעותיים על פני השטח.

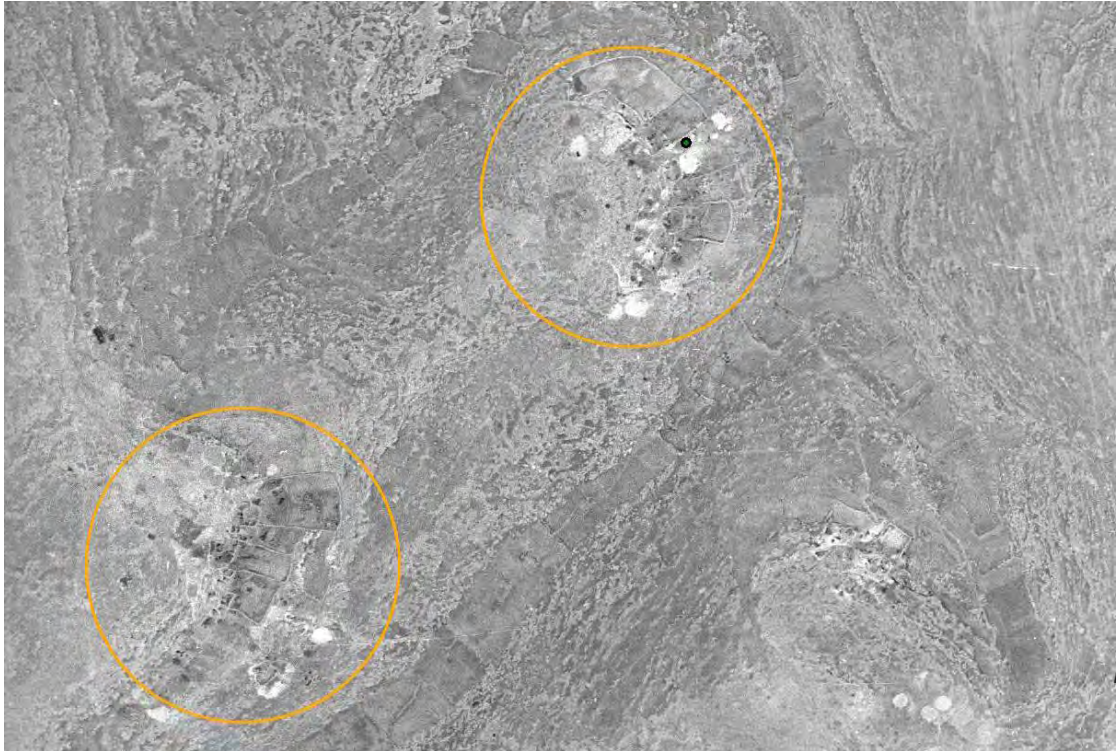
### תצלום אוויר מספר MM-5510-126 מתאריך 18.6.1967

ניתן לראות בבירור את שני המוקדים בא רקז אשר התפתחו על ידי הוספה של גדרות והגדלת המתחמים כך שללא ספק ישנה עדות לפעילות ממשית לפני כיבוש הגדה המערבית על ידי ישראל. בצילום האוויר רואים בבירור כעשרה מתחמים אשר שימשו את התושבים לצרכים החקלאיים ולמגוריהם.

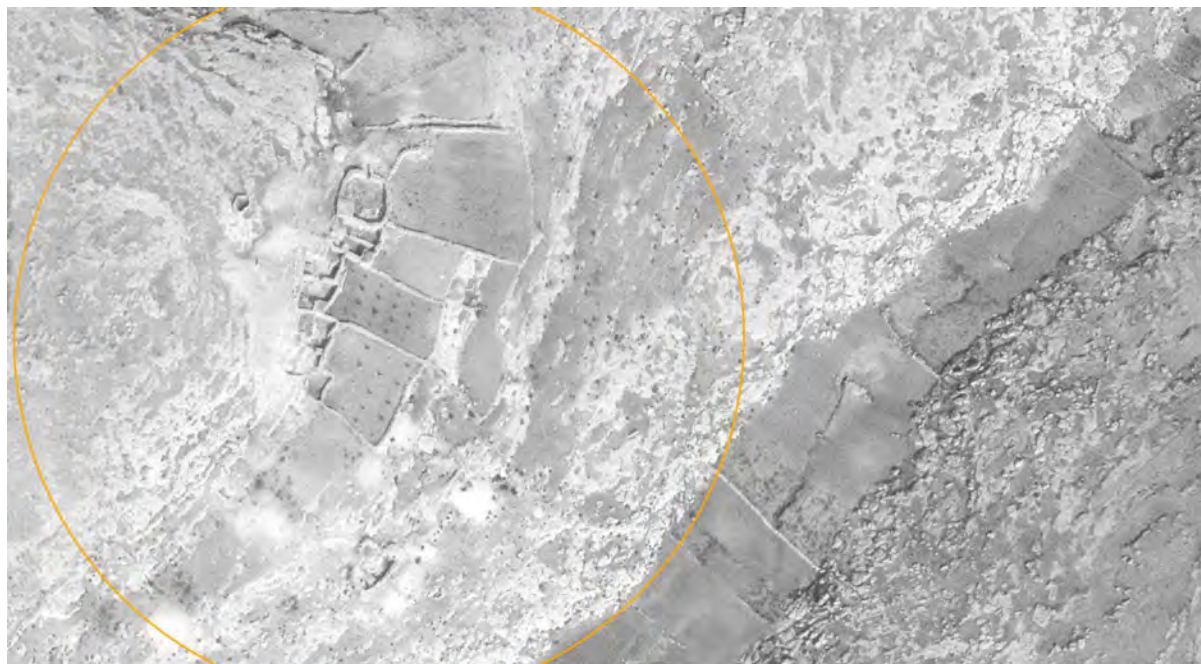
**תצלום אוויר מספר MM 836-6969 מתאריך 23.11.1985**  
 בשנת 1985 נשתלו עצים במוקד הדרומי בשלושה מתחמים בשניים מהמתחמים העצים נמצאים עד היום. בנוסף ניתן לראות באופן מובהק כארבעה מתחמי מגורים בהם מלבד המערות והגדרות נבנו מספר מבנים בעלי גגות.

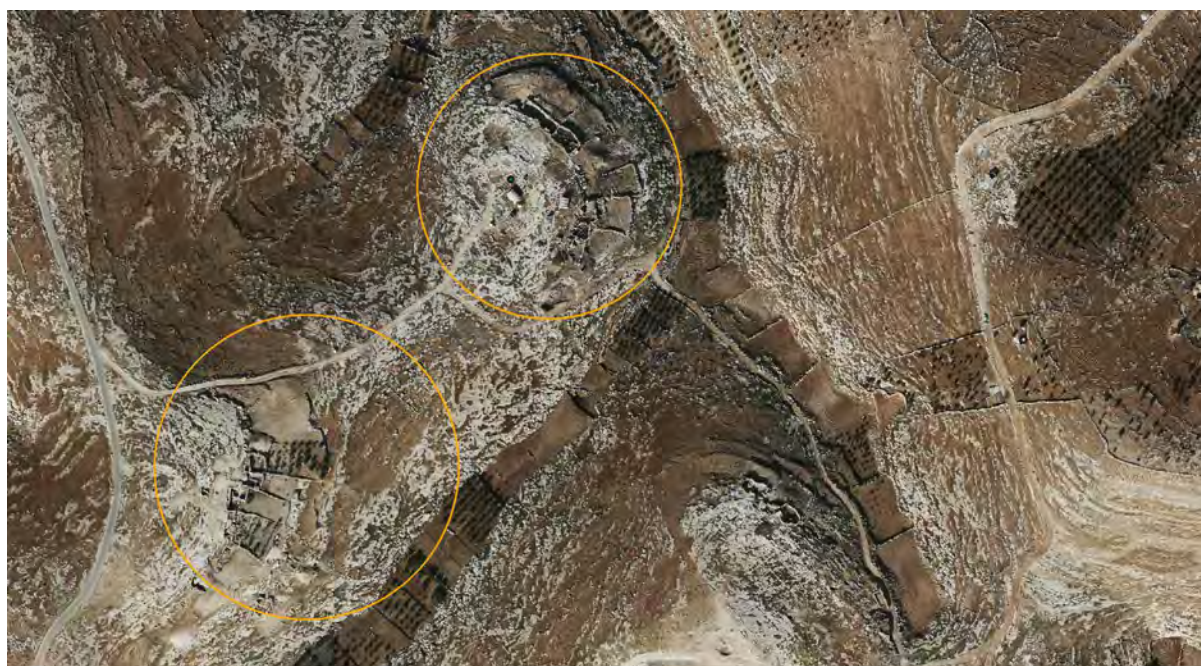
### תצלום אוויר פברואר 2014

באופן ברור רואים שבא רקיז נבנו מבנים ספורים על פני הקרקע בעשורים האחרונים אשר בעיקרם הם כ-5 מבני מגורים בשני המוקדים שזוהו כבר בשנת 1945 ועוד שני מבנים בסמוך למטעים הזיתים הצפוניים.
