## **חוות דעת בעניין כפרים פלסטינים במסאפר יטא 1945-2020**

**ממצאים, קשרי גומלין ואופק תכנוני**

**פברואר 2021**

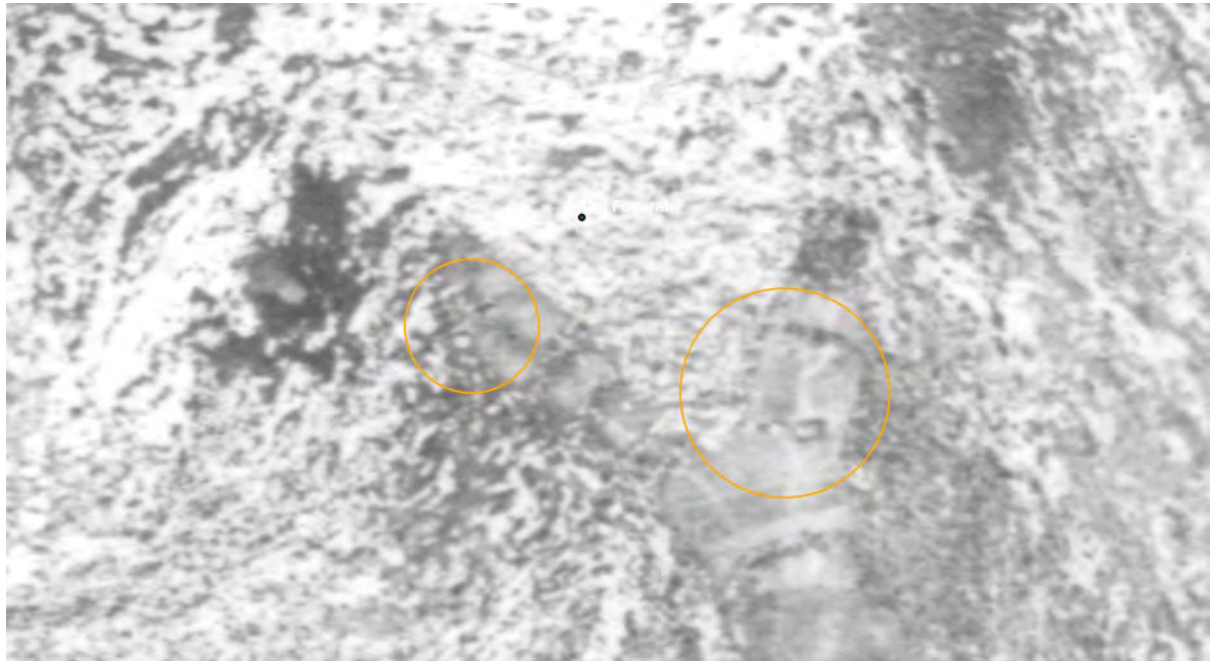
**תצלום אוויר מספר PS-24-5019 מתאריך 5.2.1945**  
למרות איכותו המוגבלת של תצלום האוויר משנת 1945 ניתן לראות שישנם מספר מבנים קטנים במקום בו נמצאת היום אל מופקרה. המבנים נמצאים בסמיכות גבוהה לשטחים המעובדים.

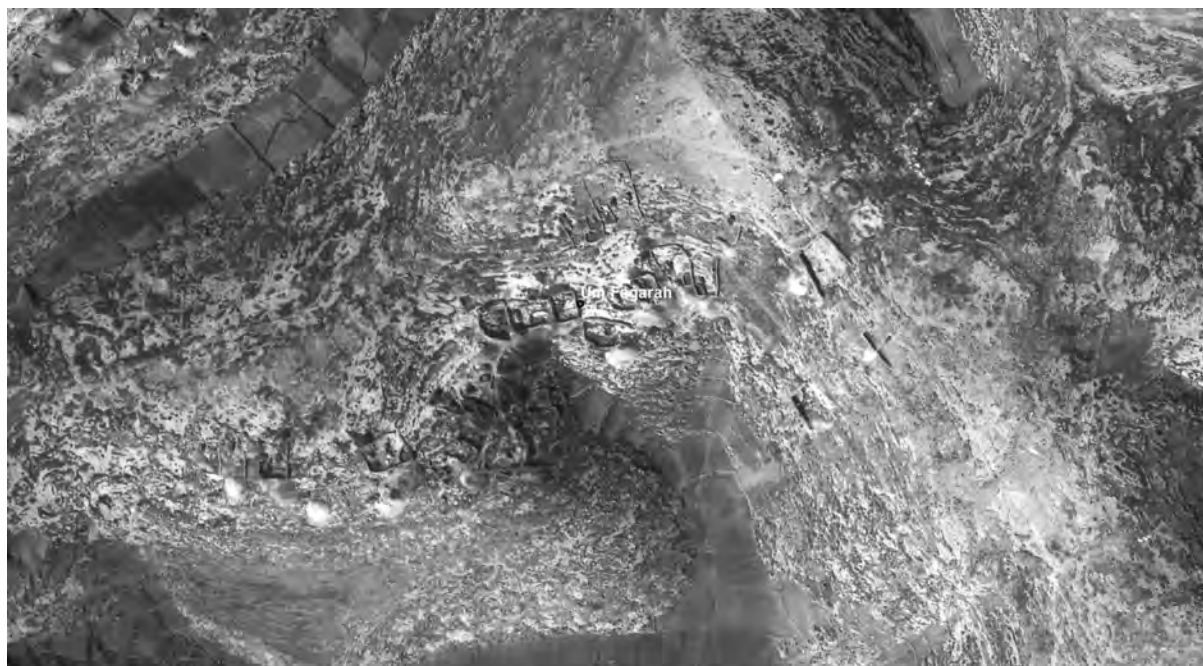
לא נראה שינוי משמעותי בתכנית אך נראית היטב פעילות אינטנסיבית במקום אשר כוללת עיבוד חקלאי, גידול צאן ושימוש בגדרות ובמערות למגורים ולגידול בעלי חיים.

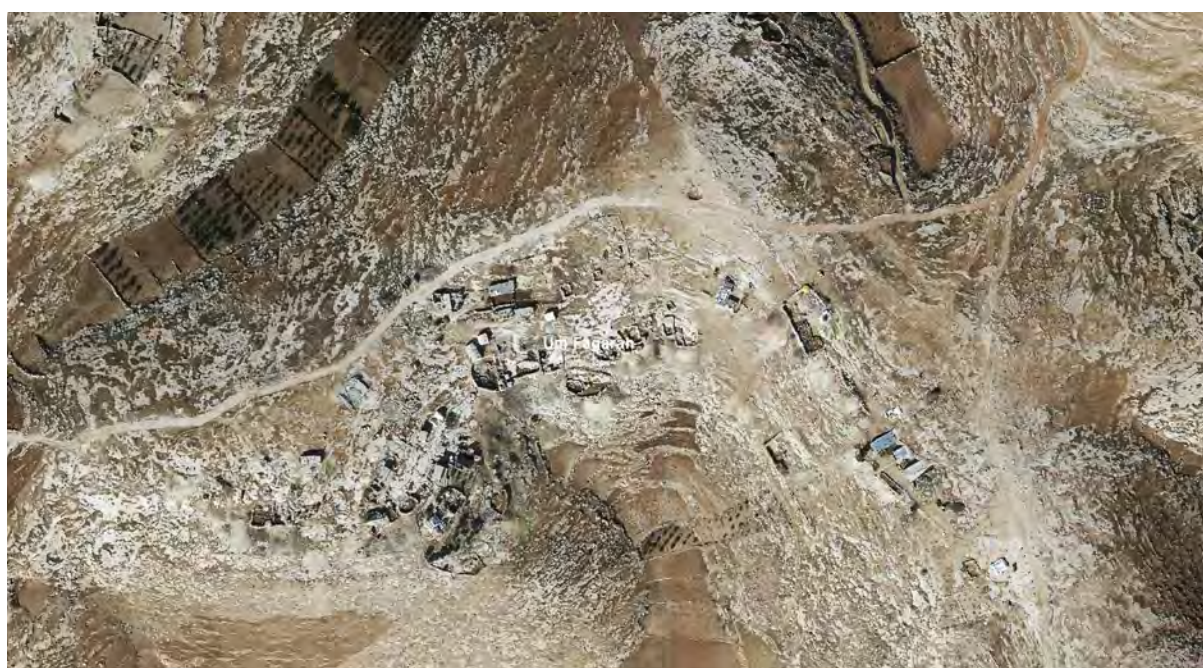
### תצלום אוויר 2014

המרחב של מפקרה נשאר פחות או יותר באותם מימדים בעשרות השנים האחרונות והשינוי העיקרי הוא הבנייה על פני הקרקע של מבנים ארעיים קטנים יחסית.

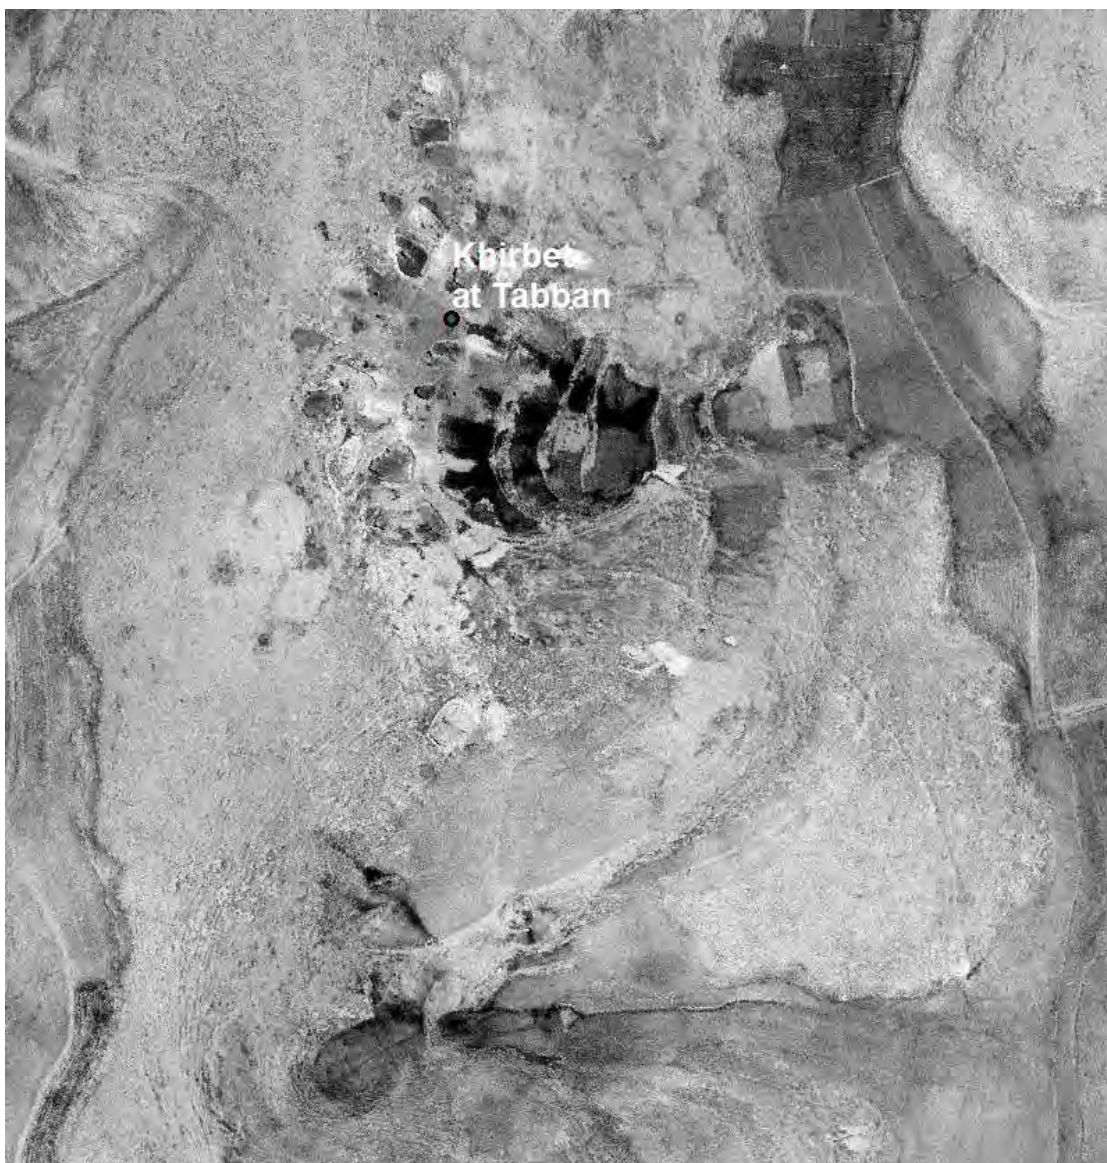
### תצלום אוויר מספר MM-470-5941 מתאריך 3.4.1976

ב-1976 נראה כי בתבאן ישנם כבר כעשרה מתחמים והשטח המפותח גדל מאז 1945. ישנה פעילות חקלאית אינטנסיבית, פתחי המערות נגלים ולעיתים נבנים סביבם חדרי כניסה מאבן. ישנם סימנים לשינוי במקומות המחיה של הצאן על פי צבע האדמה וכן נראים כלים חקלאיים ששימשו את התושבים.

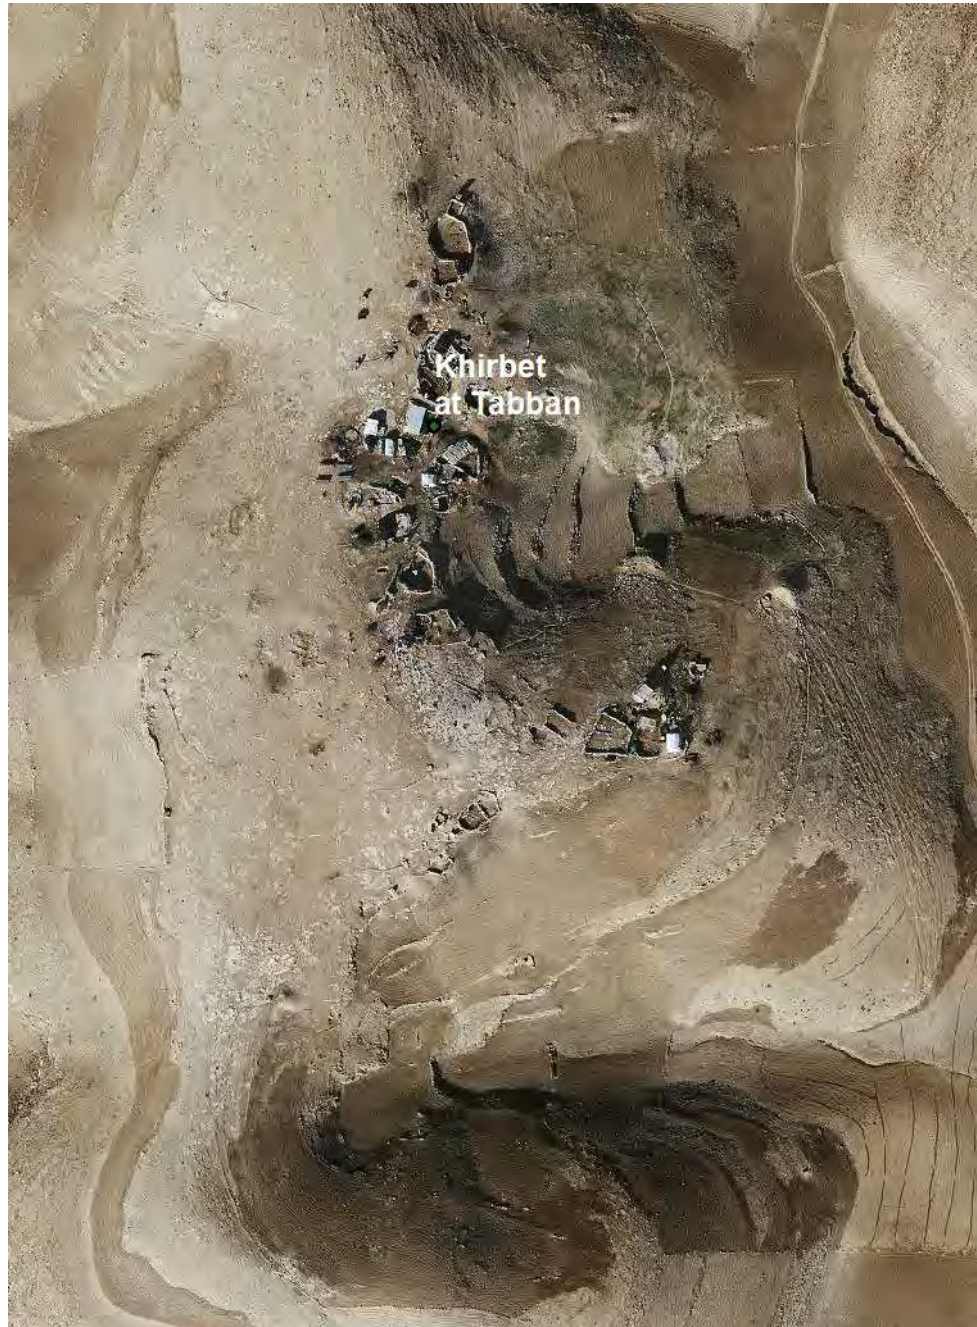
#### תצלום אוויר 2014

במידה מסוימת ניתן לומר כי השטח המפותח בח' תבאן ב-2014 נשאר די דומה בגודלו כפי שהיה בשנת 1945 וייתכן ואף שצומצם לעומת מצבו בשנת 1976. השינויים העיקריים הם בנייה של מספר מצומצם של מבנים מעל הקרקע באיזור נקודתי שאינו כולל התפרסות למרחבים חדשים אלא כמענה לשינויים באורח החיים בשבעים השנים האחרונות.

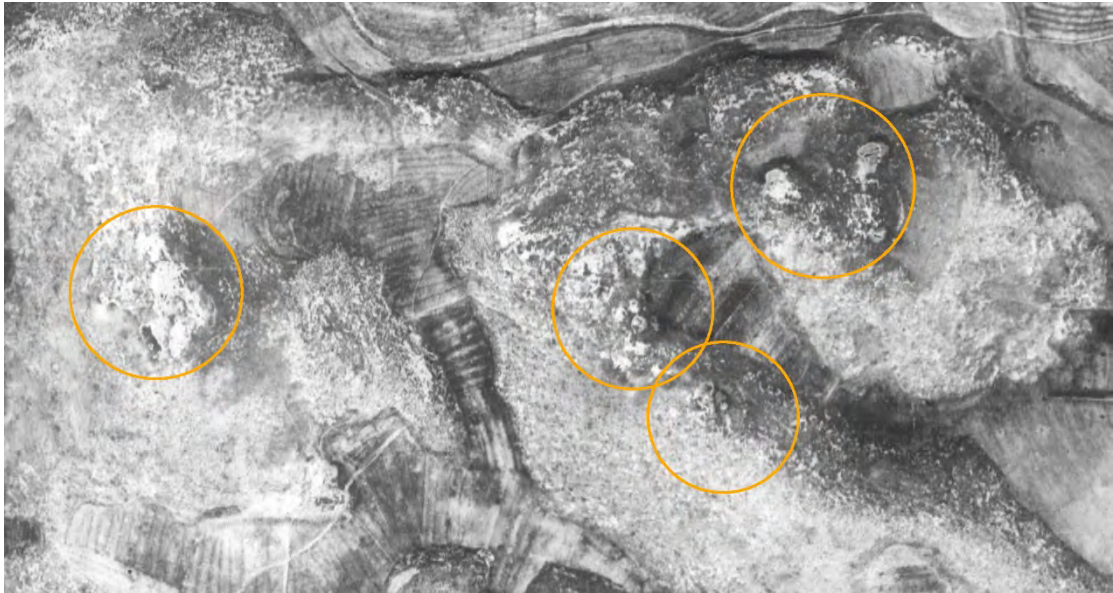
תצלום אוויר מספר PS-24-5062 מתאריך 24-25.2.1945

ניתן לראות כי אותם מתחמי בנייה הקיימים היום בח' אל פח'ית היו קיימים כבר בשנת 1945. מתחמי הבנייה כוללים סימנים לשימוש בקרקע כמו מספר רב של דירים עגולים העשויים מגדרות אבן, עיבוד אינטנסיבי של הקרקע ומערכות דרכים. המגורים היו במערות אשר לא ניתן לזהות אותן בתצלום אוויר.

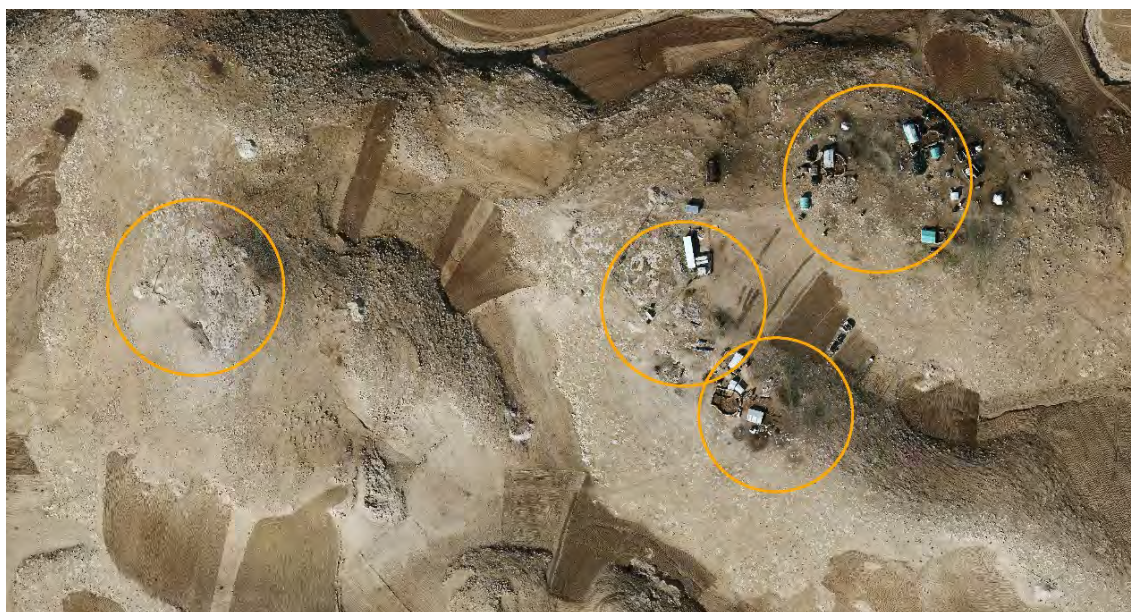
תצלום אוויר משנת 2014

לשם השוואה נראה את תצלום האוויר משנת 2014 שצולם אף הוא בחורף ובו נראה כי שלושה מבין ארבעת מתחמי הבנייה אשר היו קיימים ב-1945 מתפקדים גם היום ובאחד מהם הנמצא ממערב לואדי לא היו מבנים בזמן התצלום אך יש בו מספר מערות.

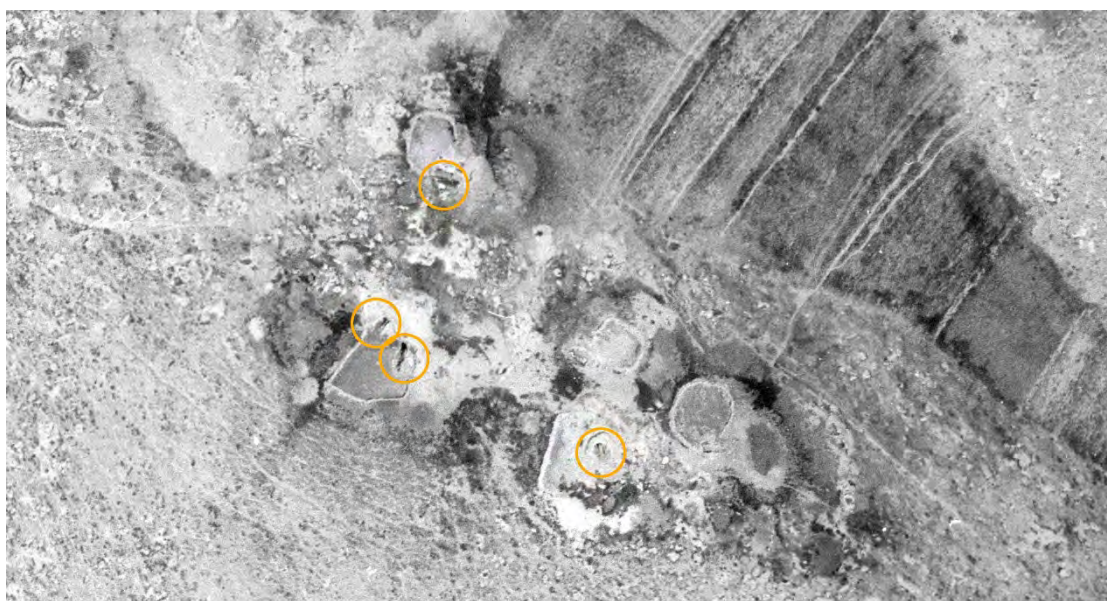
תצלום אוויר מספר 5943 – 470 MM מתאריך 3.4.1976

חלק מח' אל פח'ית משנת 1976 בו רואים מספר דירים עגולים הנמצאים בסמיכות למערות. בתצלום אוויר זה ניתן לזהות את פתחיהן של ארבע מערות לפחות אשר מסומנות בעיגול כתום.

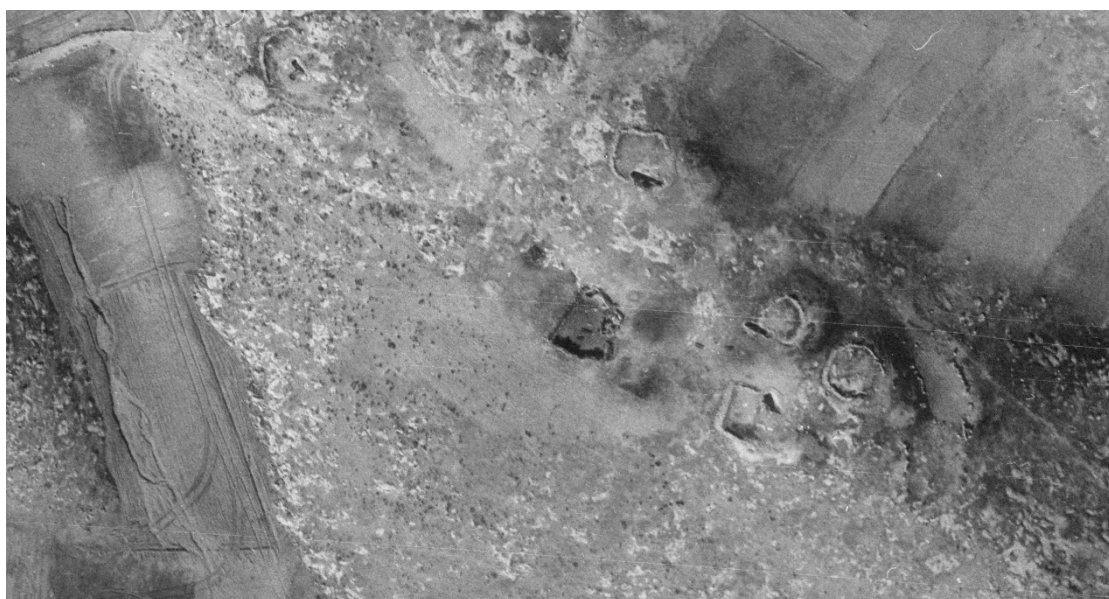
בתצלום האוויר משנת 1980 אין שינויים רבים ואותן גדרות ומערות משמשות את התושבים באופן רציף כך שישנם סימנים נקודתיים של פעילות אנושית במרחב, בין אם מדובר בחרישה של השדות ובין אם מדובר בשינויי תכנית של הקמת מבנים חקלאיים קטנים המשמשים את התושבים באופן עונתי כפי שניתן לראות בהגדלה של תצלום האוויר מ-1980.

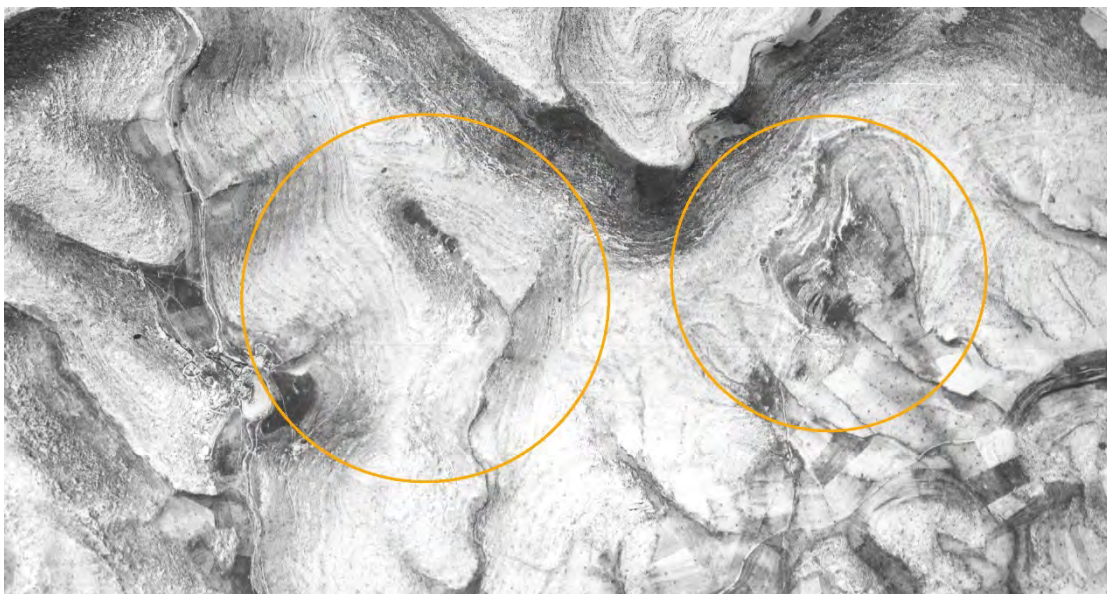
תצלום אוויר מספר PS-24-5021 מתאריך 24-25.2.1945

כפי שניתן לראות ליישוב א ספאיי יש שני מוקדים אחד גבוה ואחד נמוך שכבר היתה בהם נוכחות אנושית בשנת 1945 ושני המוקדים הללו נמצאים גם היום. בשנת 1945 ניתן לראות במוקדים הללו דירים עגולים מגדרות אבן, מרביתם קיימים עוד היום, מערכת דרכים פנימית וחיצונית שגם היא משמשת את התושבים עוד היום וכן עיבוד חקלאי בוואדיות ואף בנייה של טרסות בוואדיות התלולים. למעשה מאז 1945 אותו מרחב פעולה מרחבי של רועי צאן נשאר באותו היקף למעט העובדה שלפני כ-40 שנה החלה בנייה של מבנים קלים על פני הקרקע בנוסף למערות.

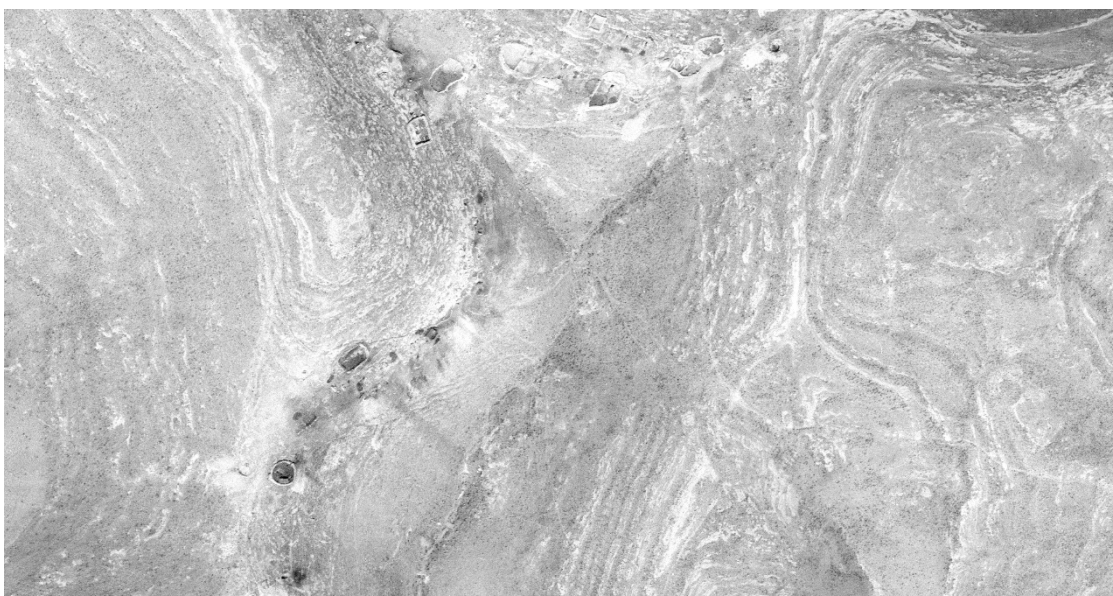
#### תצלום אוויר מספר MM-823-5075 מתאריך 16.3.1984

בתצלום אוויר משנת 1984 המתמקד באיזור של אספיי אל פוקא ניתן לראות פעילות משמעותית של רועי צאן המשתמשים באופן תדיר בדירים ובמערות, בדרכים ובשדות המעובדים. ניתן לראות את פתחי המערות ואת השוני בהבדלי האדמה המראים את מיקומם של העדרים לאורך זמן וכן ישנן עדויות של שימושים חקלאיים אינטנסיביים על הקרקע.

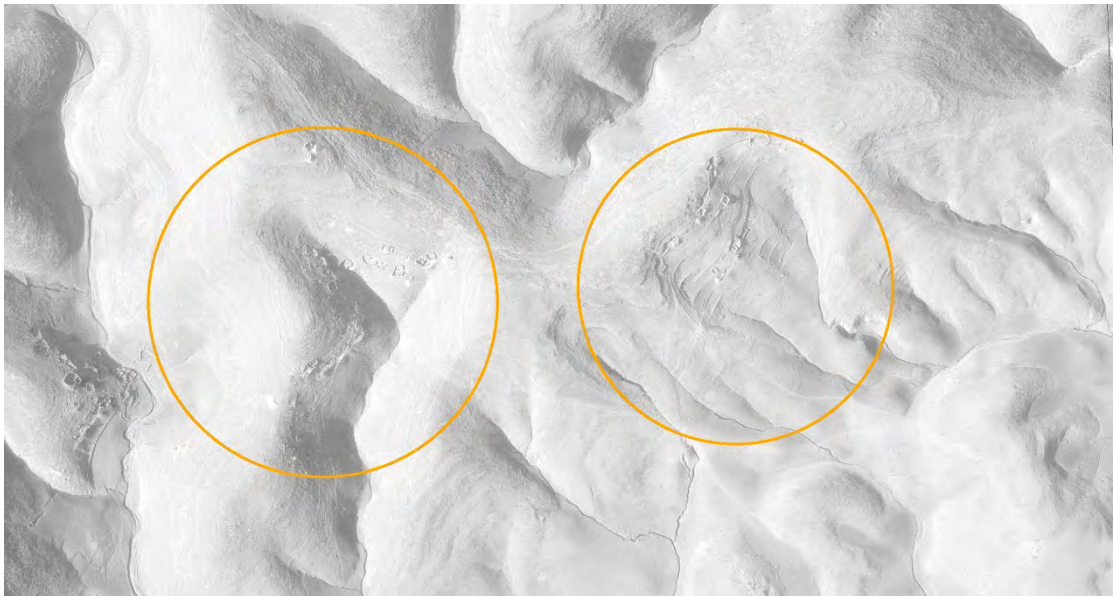
תצלום אוויר מספר MM-715-4190 מתאריך 11.9.1987

תצלומי האוויר שצולמו בקיץ כדוגמת התצלום הזה וכן כל תצלומי האוויר משנת 1967 שצולמו ביוני אינם מצליחים למסור את המידע על הפעילות בקרקע שכן הצחיחות של האדמה במדבר בחודשים האלה אינה מאפשרת כל פעילות. יחד עם זאת ניתן לראות בבירור שהמרחב הבנוי של אספיי היום ולאורך כל השנים נשמר באופן מדוקדק.

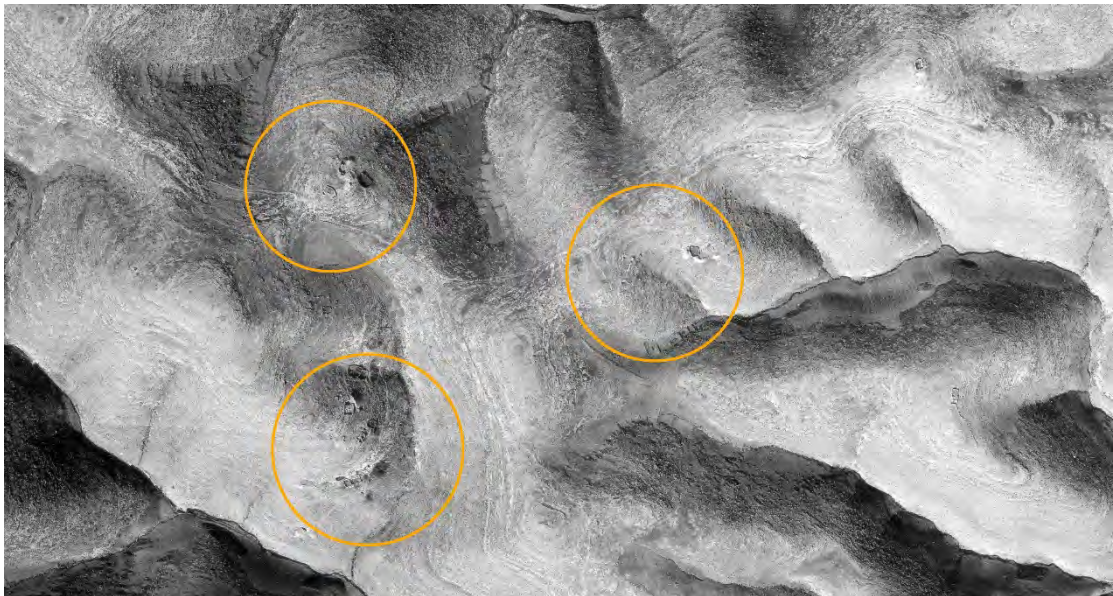
בתצלום האוויר משנת 1980 אפשר לראות את שלושת המוקדים של טובא אשר היו קיימים לאורך כל השנים ונשמרו עד היום. ניתן לראות כי ישנה פעילות חקלאית בואדיות סביב האיזור הבנוי ובלב המוקדים ישנם דירים, מערות ומערכת דרכים מסועפת בין המתחמים ומחוצה להם.

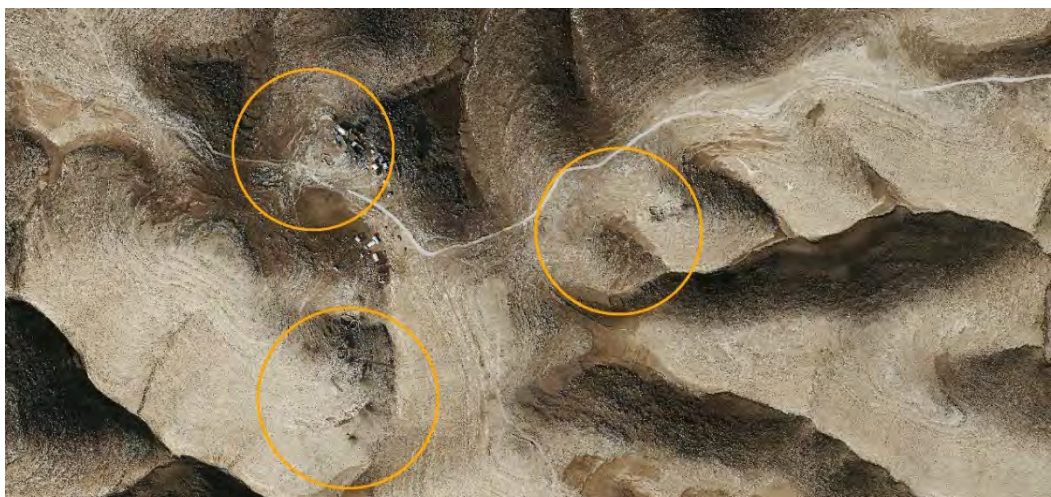
#### תצלום אוויר מאפריל 2014

ניתן לראות כי מבין שלושת המוקדים של טובא לאורך השנים, כי בשני המוקדים המערביים וביניהם ישנו פיתוח נרחב אשר כולל שימוש באותם דירים שנראו בשנת 1945 ובשנת 1980 ומשמשים גם היום את אותן משפחות הרועים מטובא אשר בנו מספר מבנים מעל הקרקע בנוסף למערות.

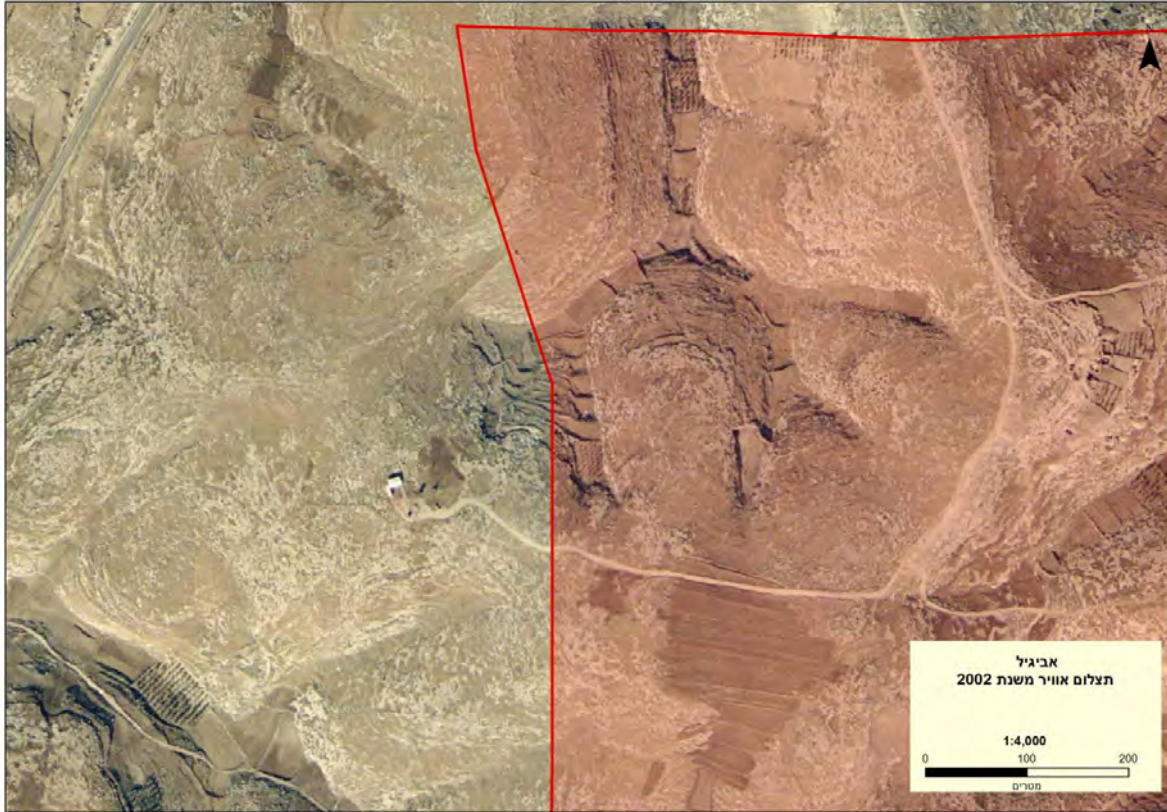
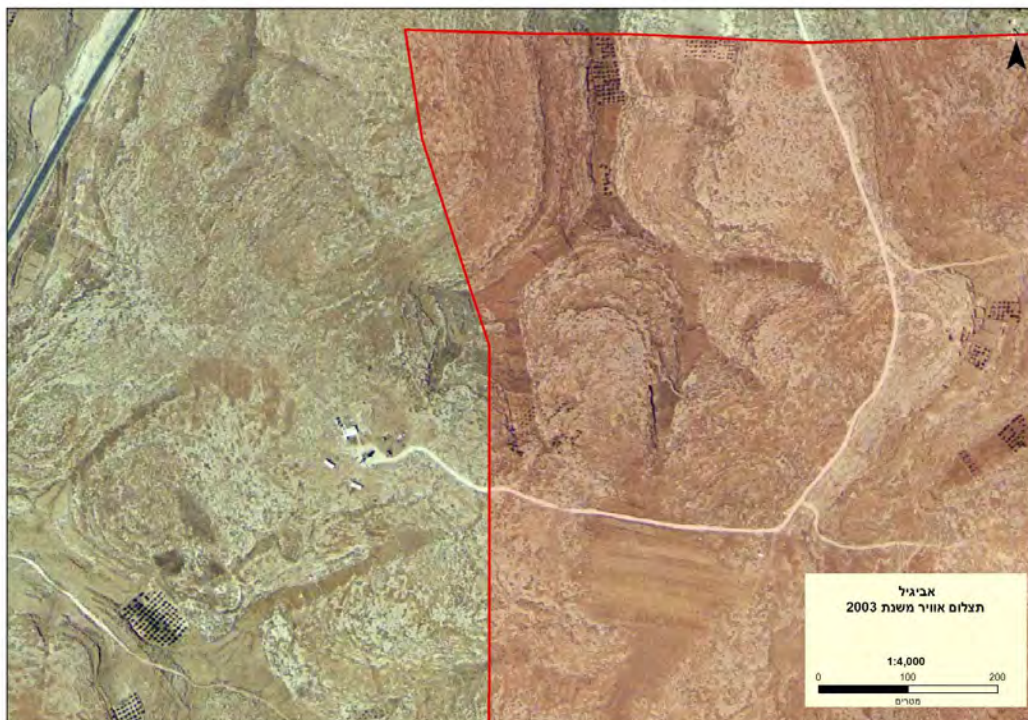
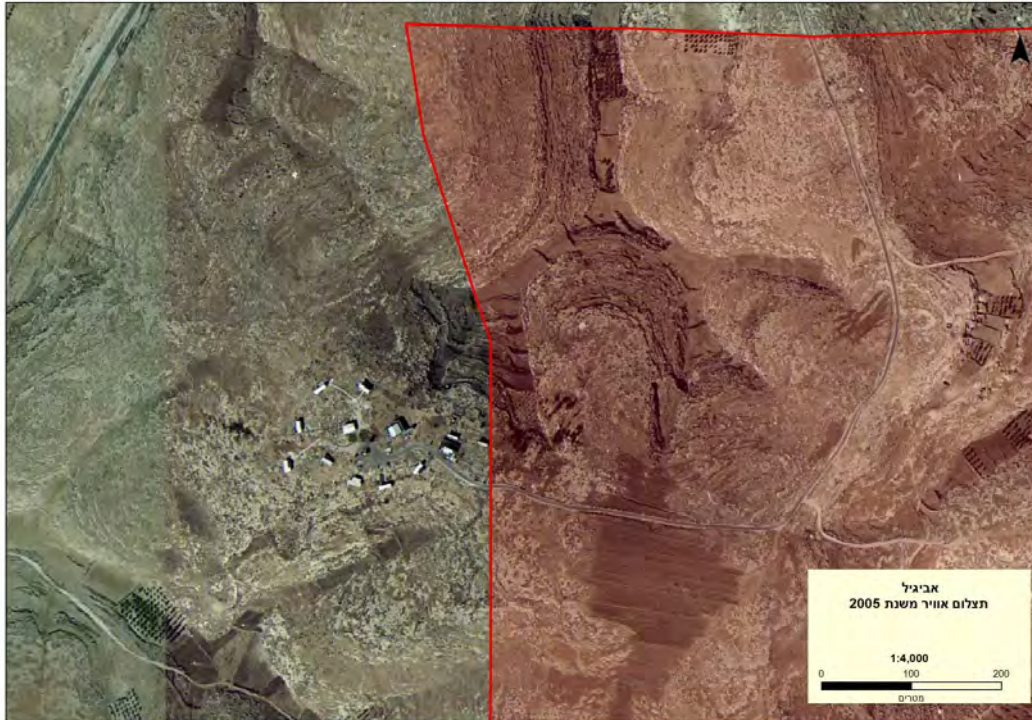
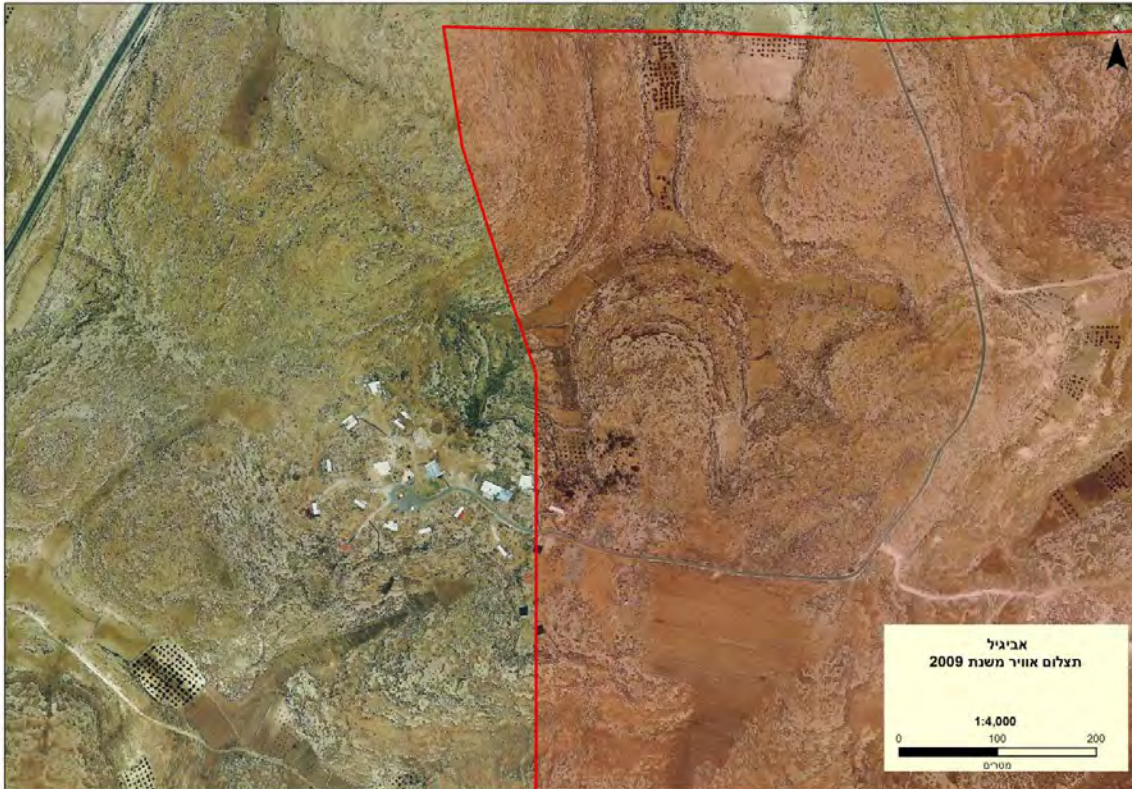
1. בתחום ובסמוך לשטח האש ישנם ארבעה מאחזים לא מורשים אשר הוקמו לאחר שהתושבים הפלסטיניים גורשו בשנת 1999. המאחזים נמצאים בכל המעטפת המערבית והצפונית של שטח האש משני צידי גבולות השטח הסגור.
2. **המאחז אביגיל** – המבנים הראשונים הובאו למקום בשנת 2001 ומוקמו בשלב הראשון מחוץ לשטח האש אך כקילומטר שלם מדרך הגישה אל המאחז עוברת בעומקו של שטח האש בסמוך לקהילות הפלסטיניות. המאחז הלך והתפתח באופן מהיר ובשנת 2005 היו בו כבר 13 מבנים ודרך העפר נסללה לכל אורכה למרות שהיא בתחום שטח האש. בשנת 2009 החלו להיבנות מבנים בתחום שטח האש והמאחז התרחב אל גבעות נוספות. אמנם החל משנת 2001 חולקו צווים לחלק ניכר מהמבנים אך אף מבנה לא נהרס על ידי המינהל אזרחי עד סוף שנת 2014 אז נהרסו בסך הכל 3 מבנים (ברכה, מכולה ומבנה שירותים). בנוסף במהלך השנים מספר מבנים יבילים שקיבלו צווי הריסה הועברו למקומות אחרים.

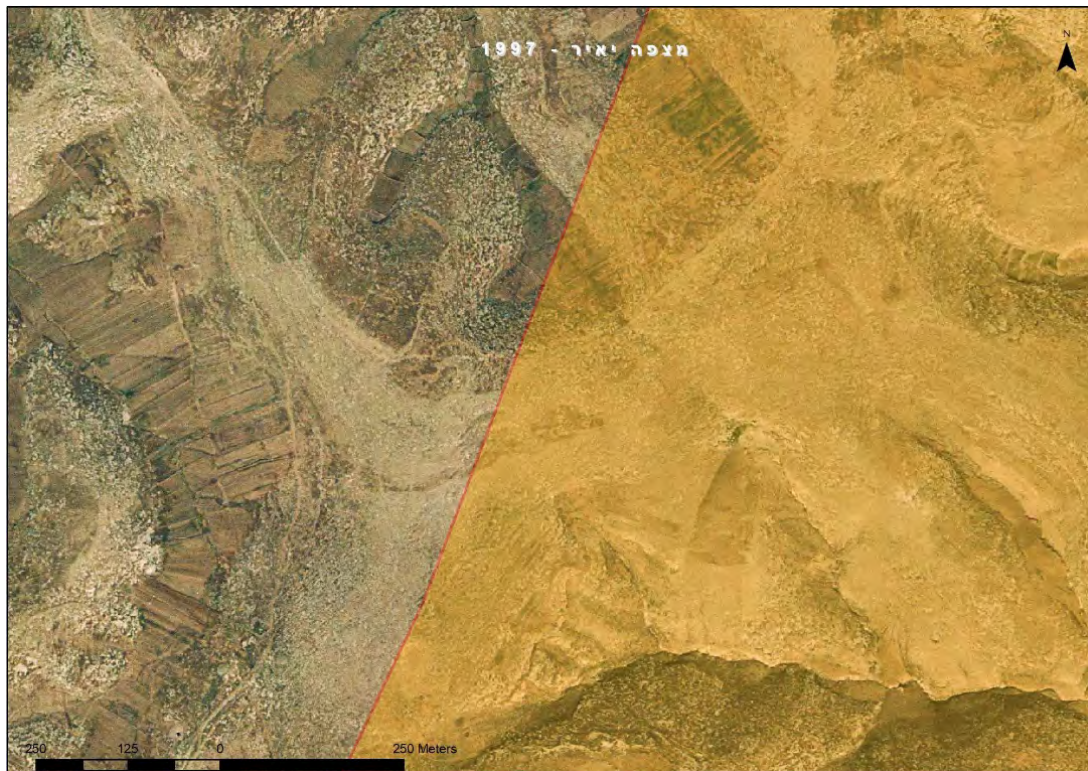
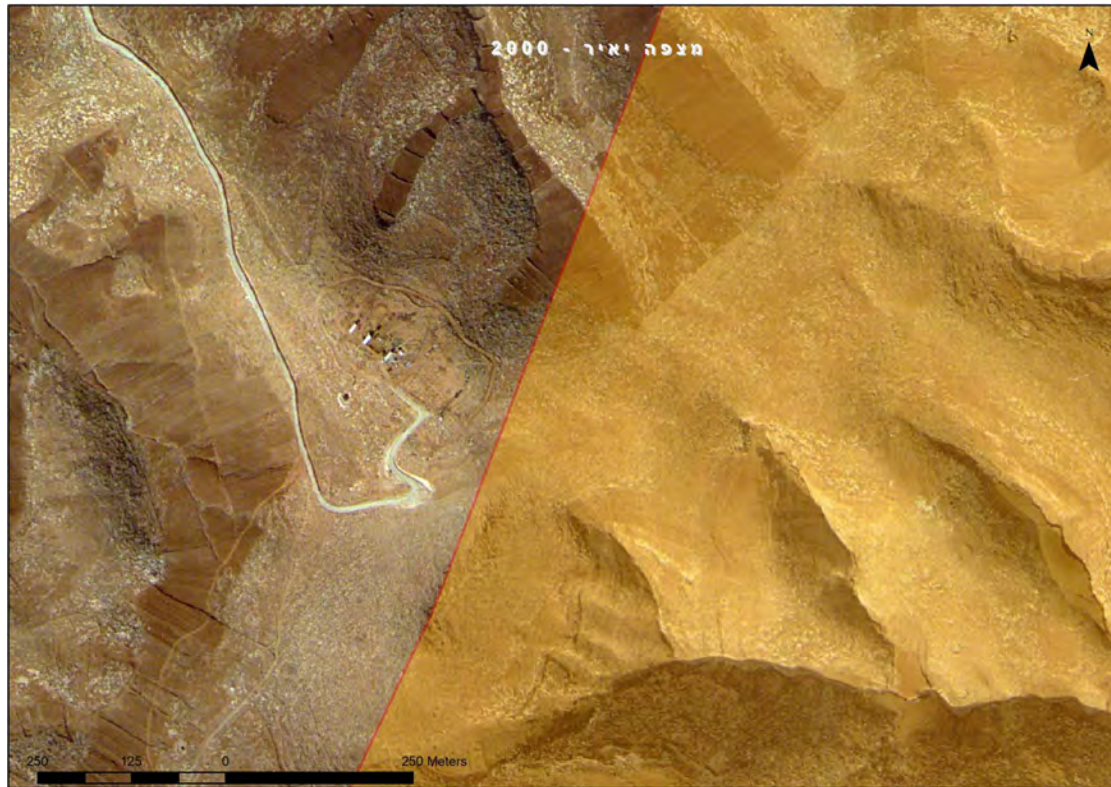
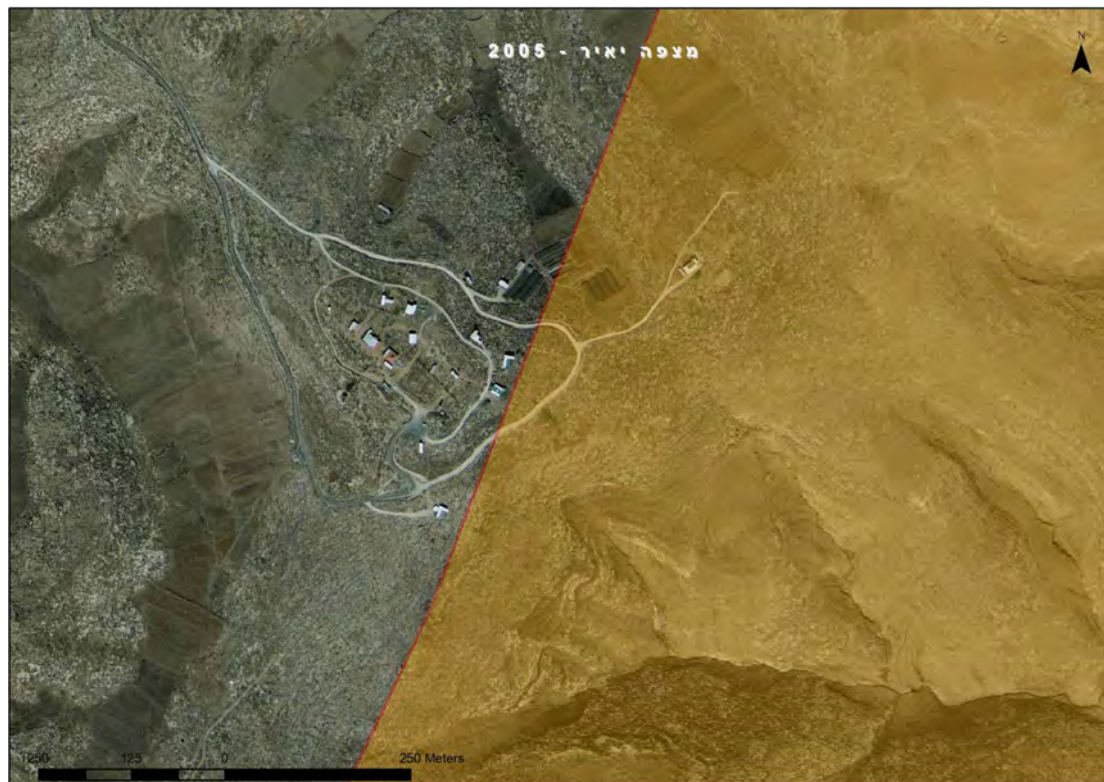
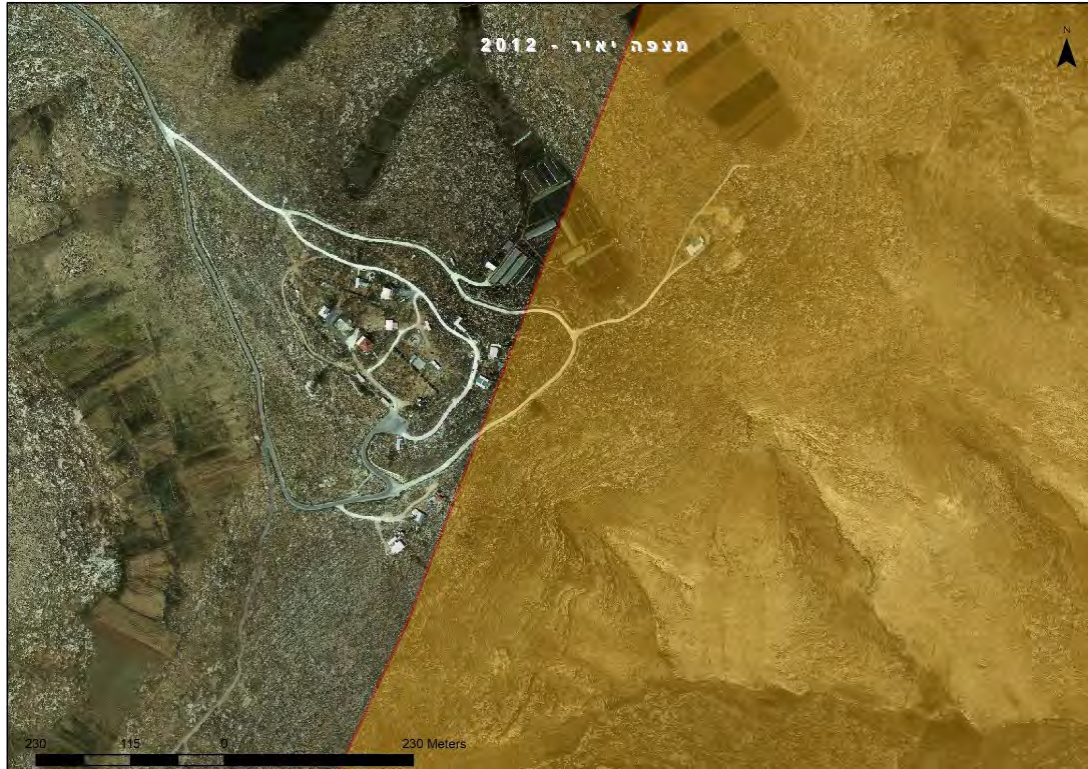
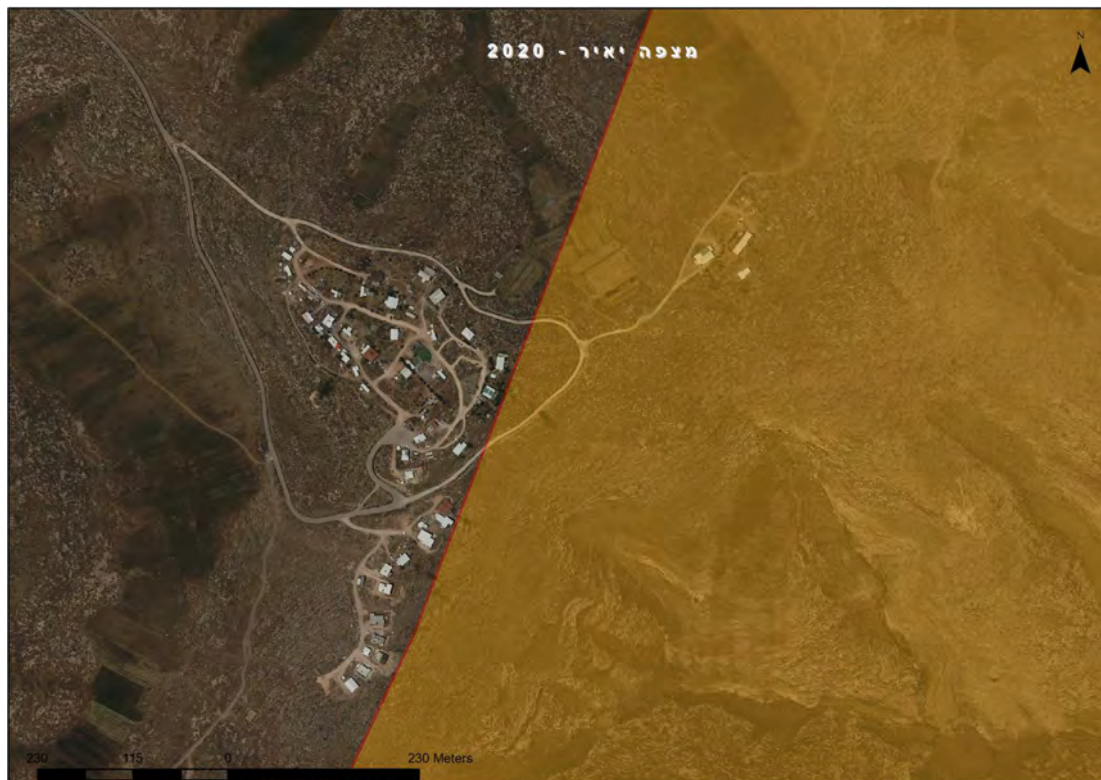
3. **המאחז מצפה יאיר** – המבנים הראשונים הוקמו בשנת 1998 בסמוך לגבול עם שטח האש וכבר בשנת 2002 החלה הפעילות בתחום שטח האש על ידי סלילת דרך. מאוחר יותר כבר החלו להיבנות מבנים בתחום שטח האש. כבר בשנת 2003 נשלחה זרועה עמוק אל תוך שטח האש על ידי סלילת דרך עפר והקמת מבנה ראשון. בנוסף נבנו חממות והחלה פעילות חקלאית בתחום שטח האש ללא הפרעה. בשנת 2020 נראים שלושה מבנים בתחום שטח האש ולמרות צווי הריסה אף לא אחד מהם נהרס או פונה (למעשה לא היו כלל הריסות על ידי המינהל האזרחי במאחז מצפה יאיר אך היו כמה מבנים יבילים שקיבלו צווים והועתקו למקום אחר).
