## **חוות דעת בעניין כפרים פלסטינים במסאפר יטא 1945-2020**

**ממצאים, קשרי גומלין ואופק תכנוני**

**פברואר 2021**

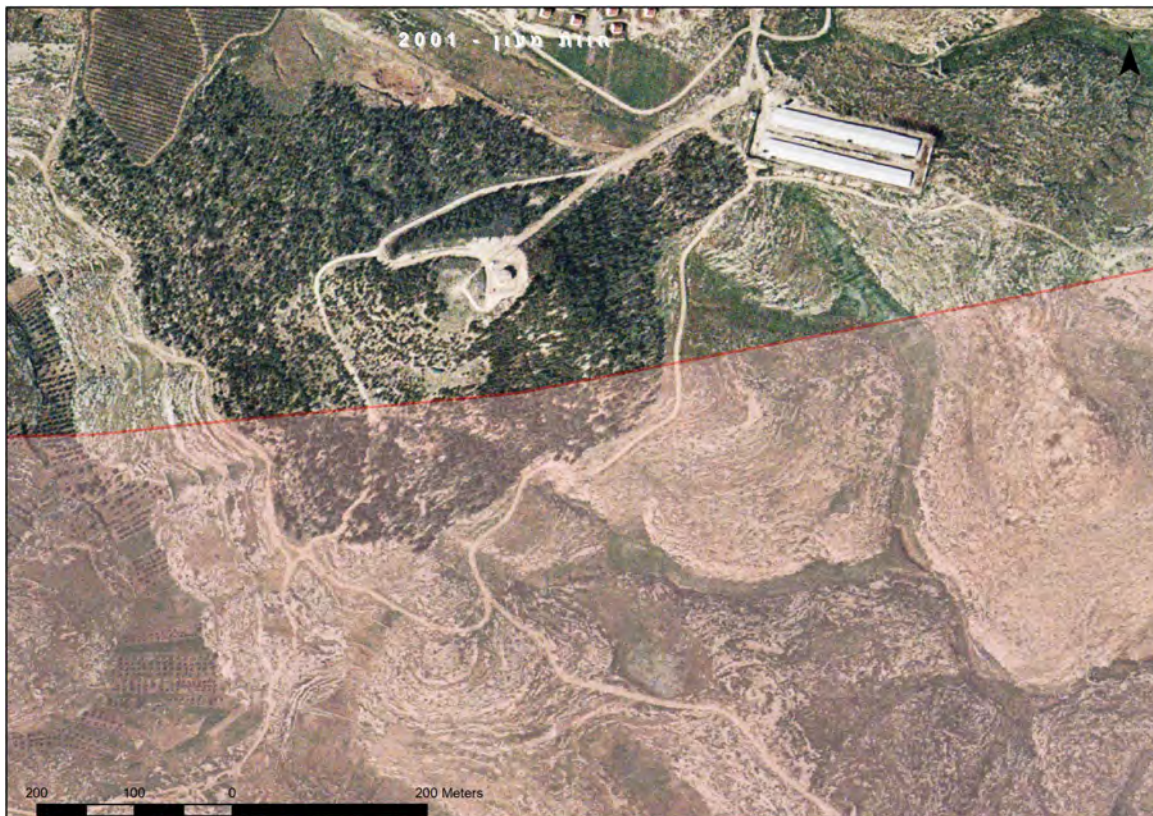
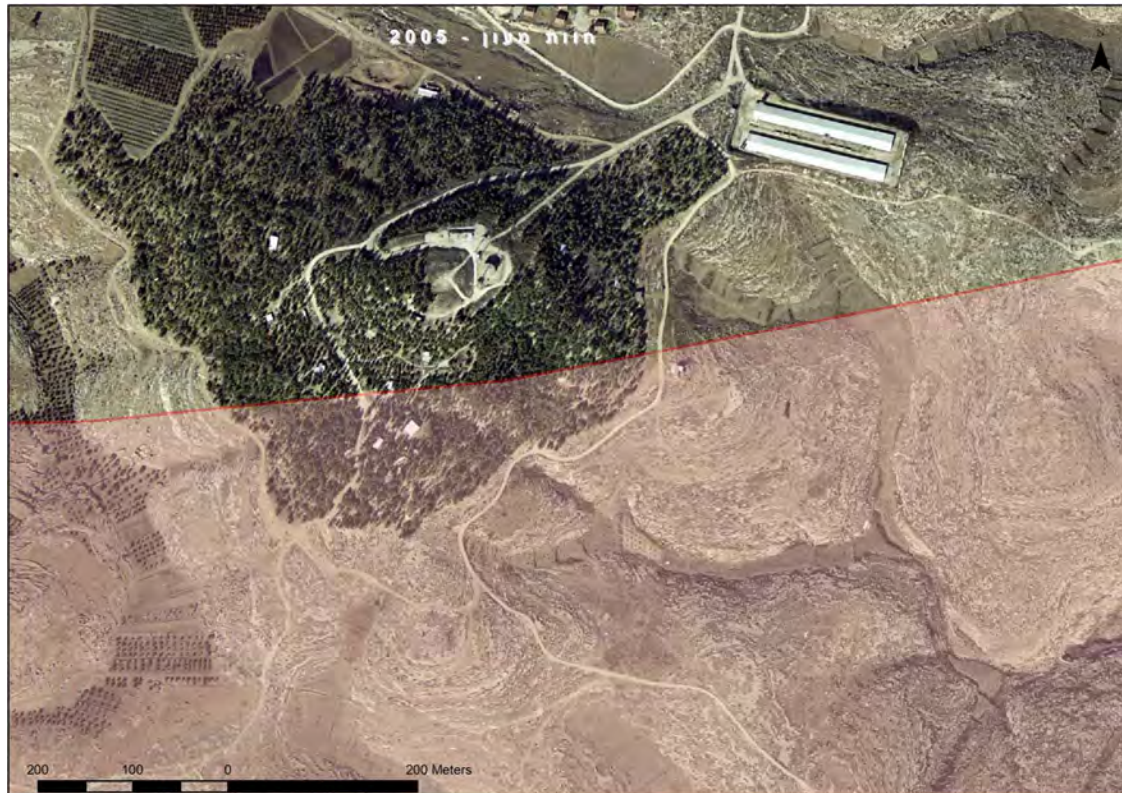
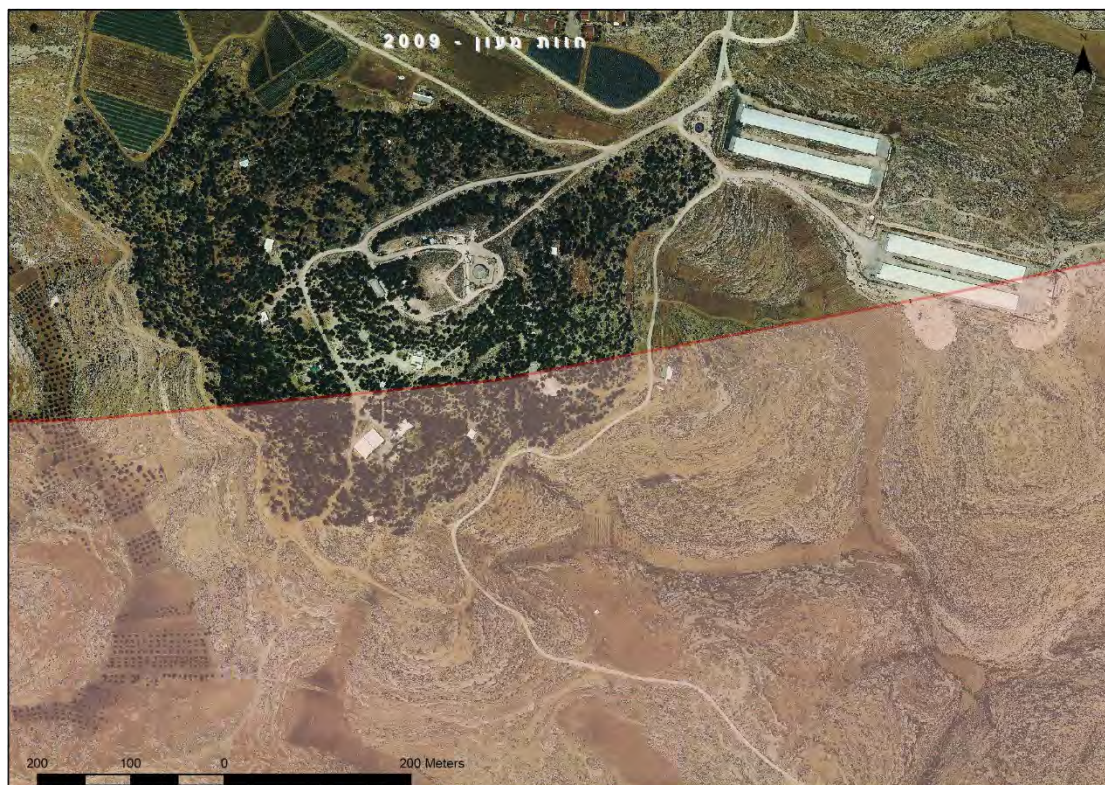
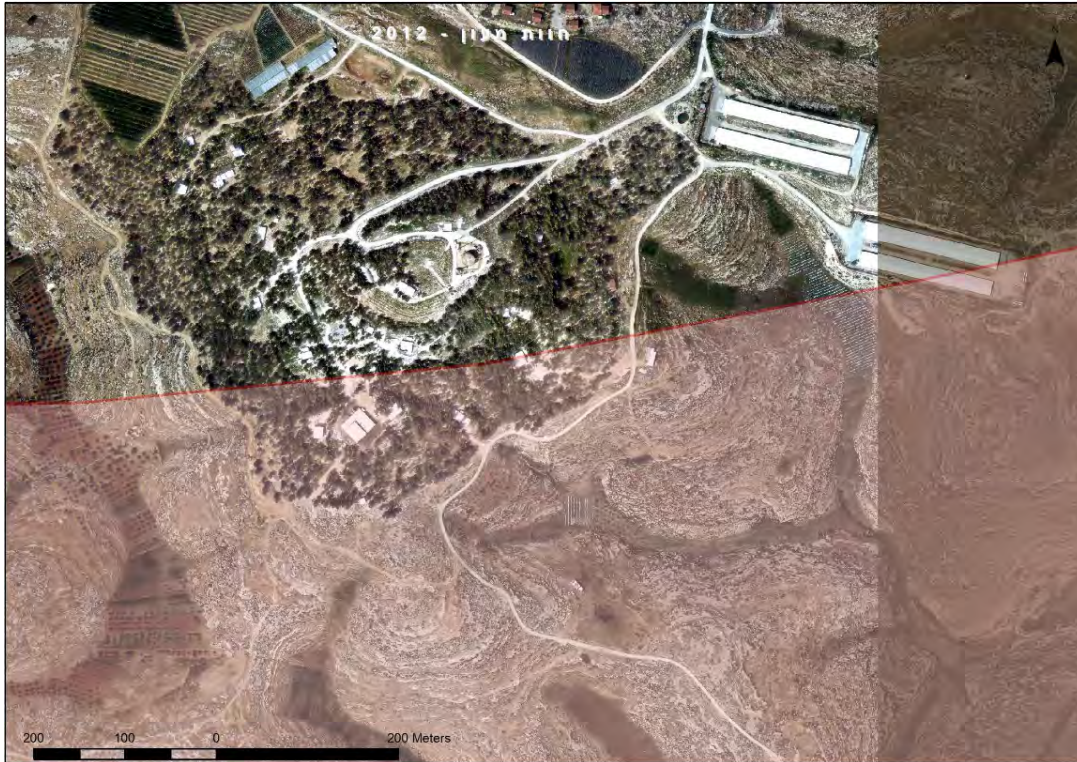
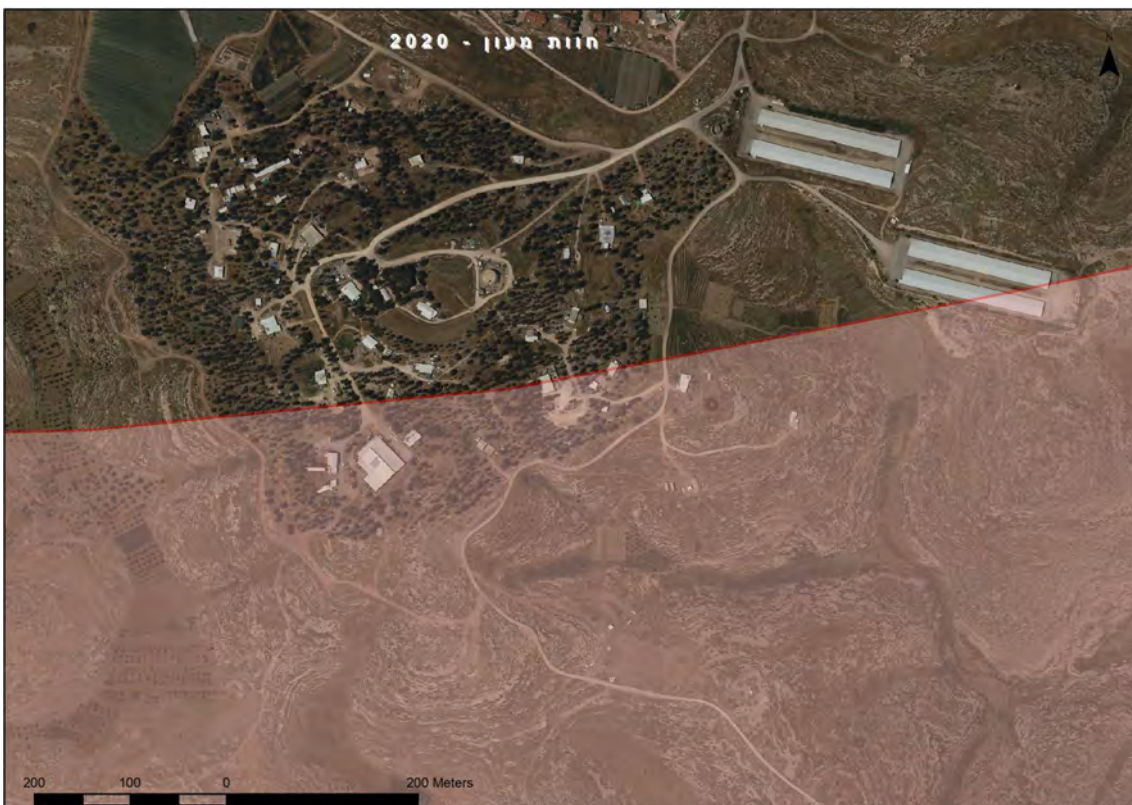
4. **מאחז חוות מעון** – המאחז נבנה במרחק מה מההתנחלות מעון בתחום חורשה על תל טוואני. כבר מראשית הבנייה נבנו מבנים בתחום שטח האש ולאחר מכן נבנו עשרות רבות של מבנים שחלקם נהרסו, חלקם פונו אך בסופו של דבר למרות ניסיונות הפינוי של חוות מעון לפני כ-20 שנה ישנם כיום עשרות רבות של מבנים וקרוב לעשרים נמצאים בתחום שטח האש ללא מפרע. בנוסף ראוי לציין כי חריגה אל תחום שטח האש נעשתה גם על ידי הקמה של לולים שנבנו בחלקם, כך על פי תצלום אוויר משנת 2009 בתוך שטח האש.
